# Remont Bazyliki Mariackiej w latach 2016-2020

Raport z prac

Raport sporządziła: Agnieszka Kołodziejczyk

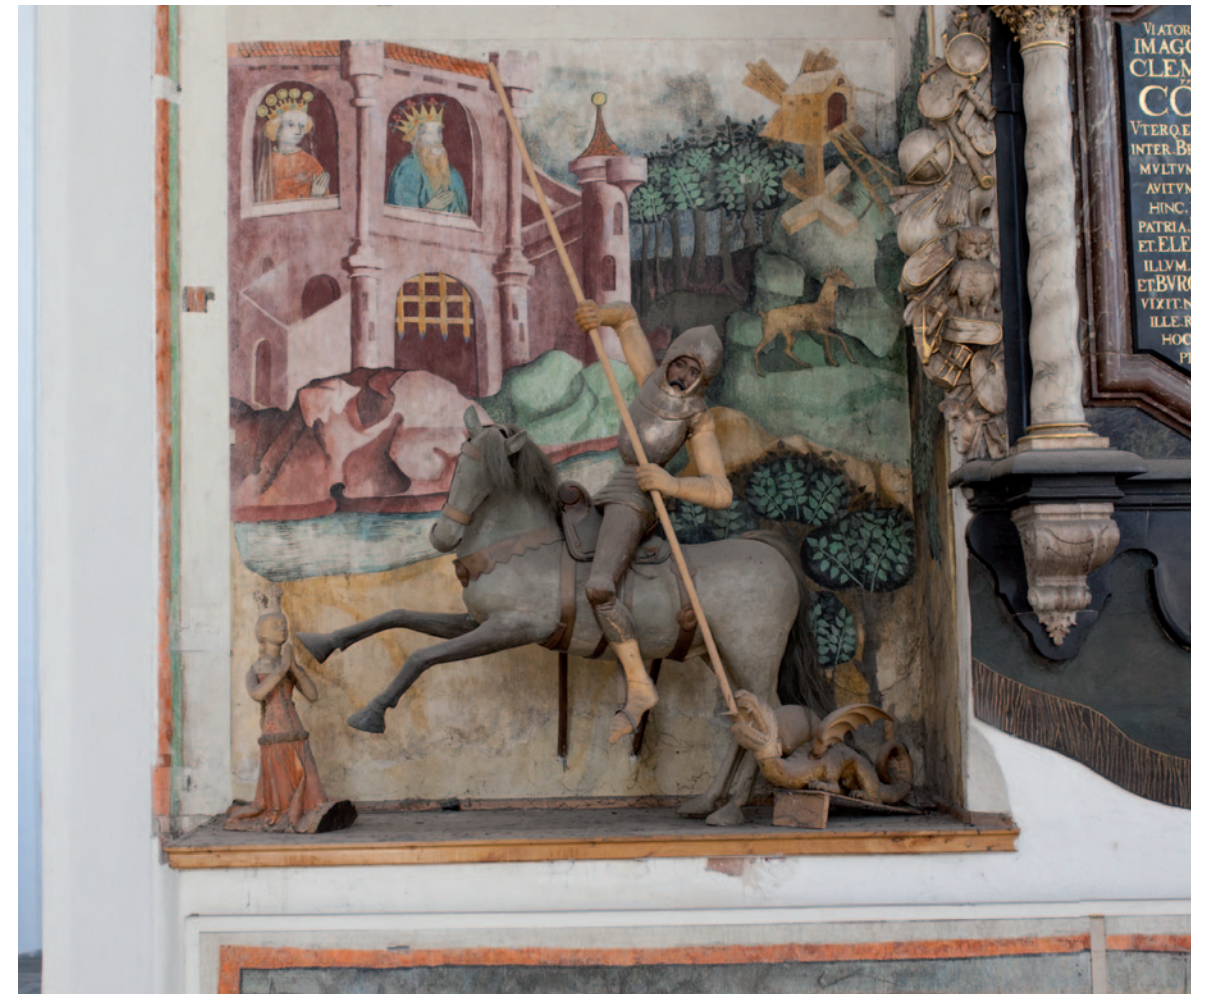
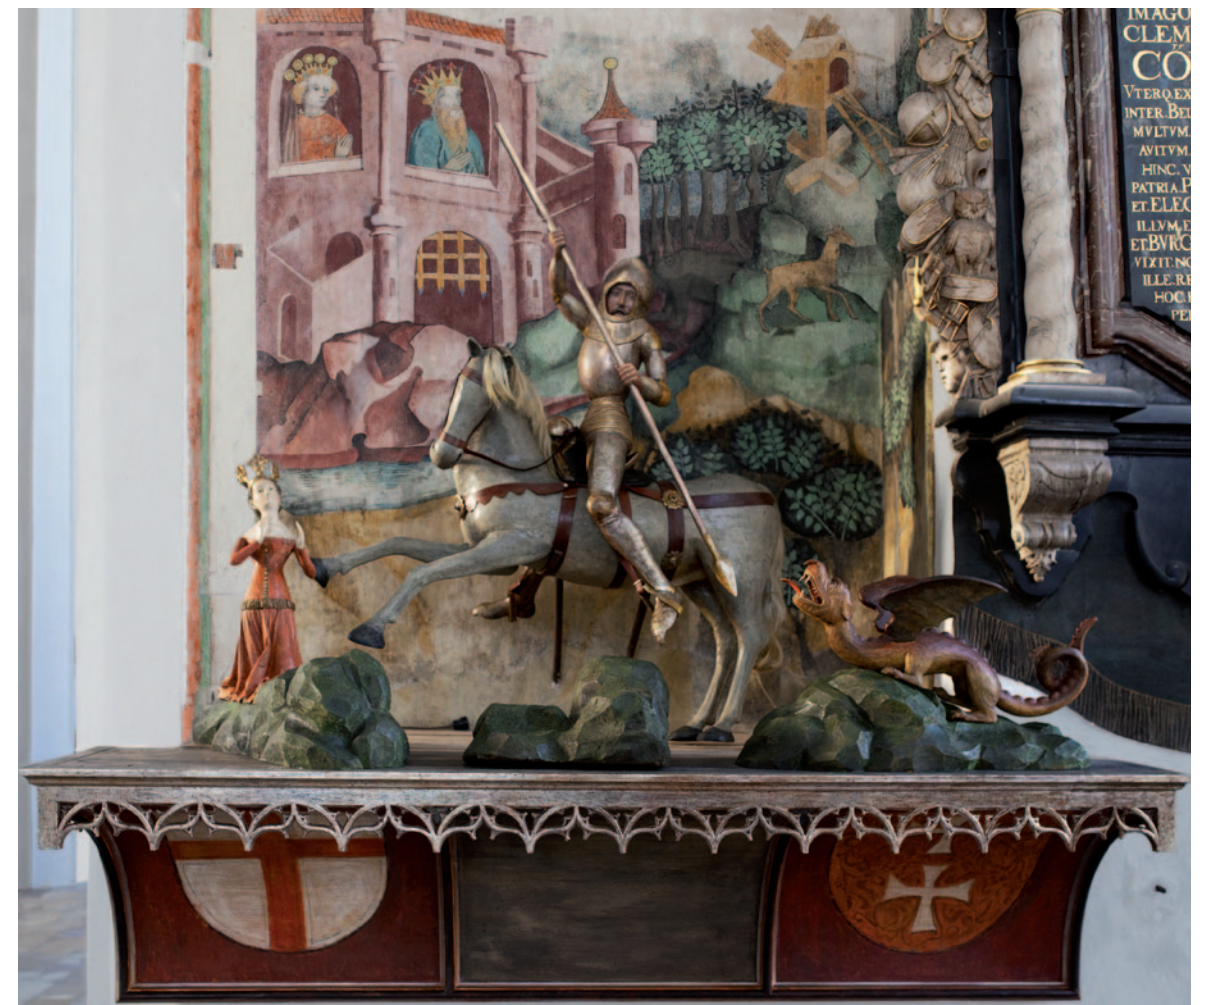
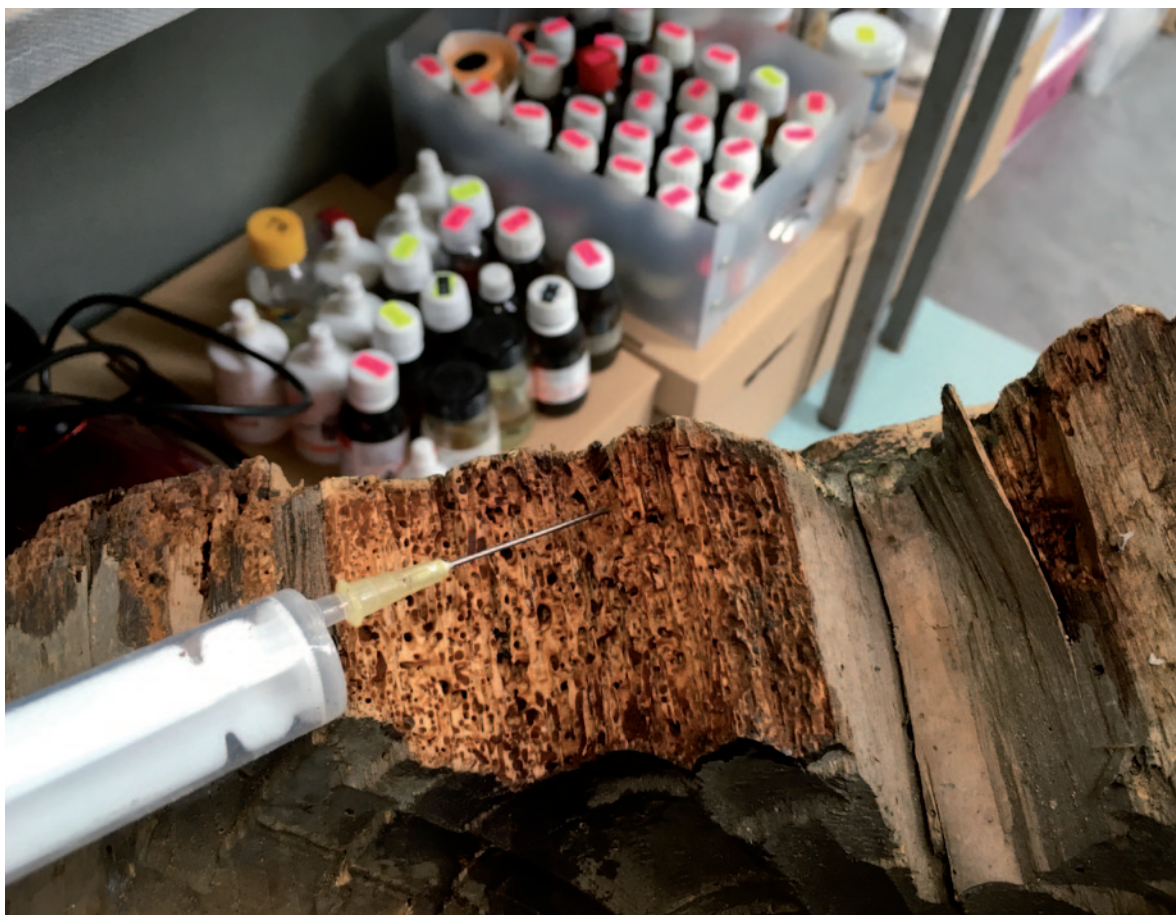
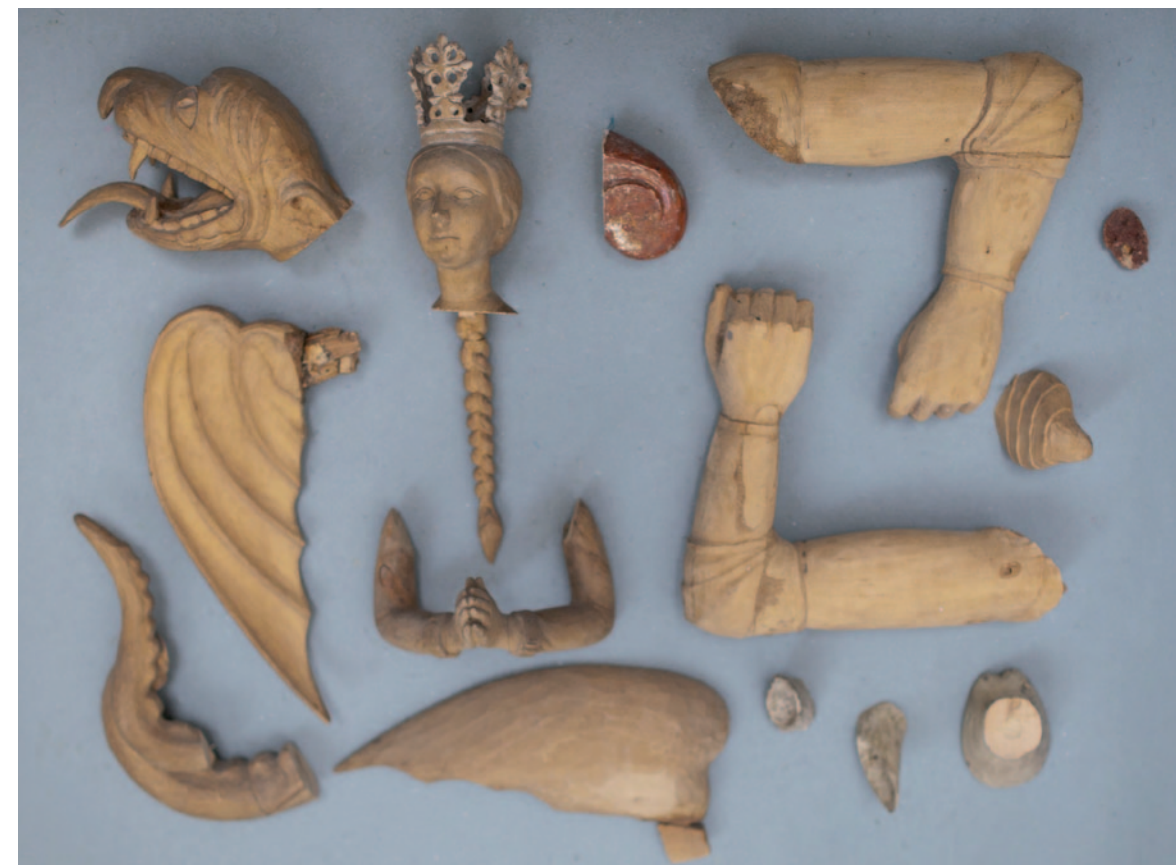
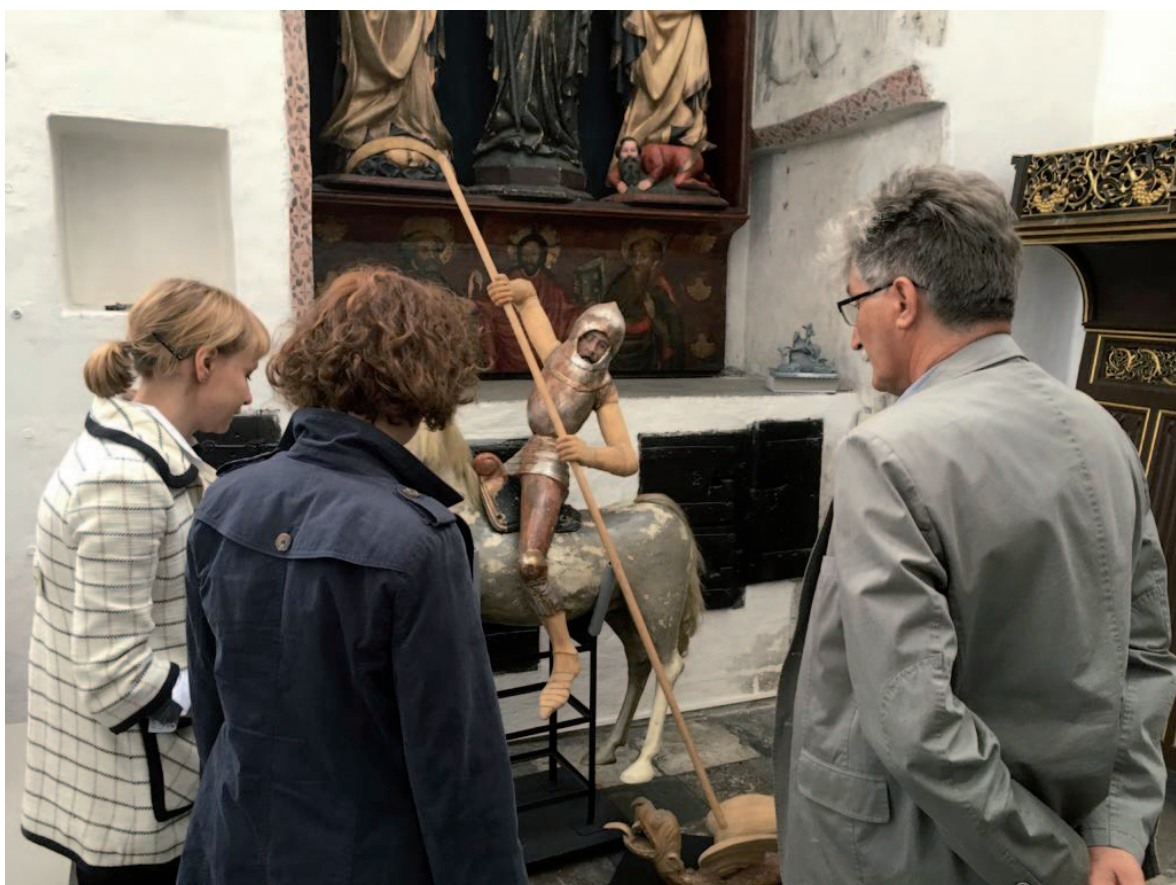
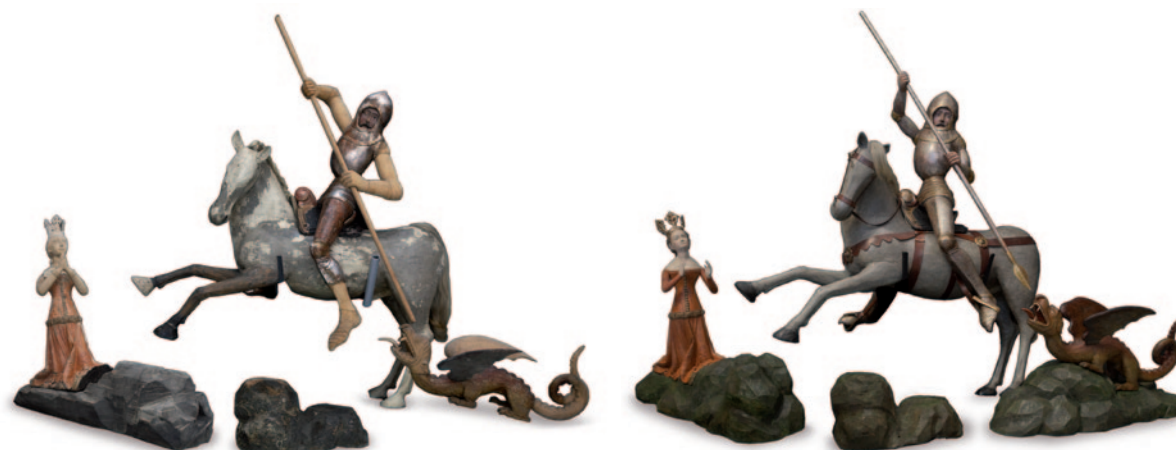
W chwili przystąpienia do prac konserwatorskich stan zachowania rzeźb był zły. Podłoże było już spróchniałe, a przemalowana warstwa malarska straciła przyczepność. Występowały również rozległe ubytki polichromii. Niektóre fragmenty rzeźb zostały zrekonstruowane podczas wcześniejszych prac konserwatorskich. Te rekonstrukcje odróżniały się od partii oryginalnych. Konieczne było wykonanie na nowo tych elementów. Na podstawie archiwalnych fotografii wyrzeźbiono uszy ko-

Prace przy Grupie były podzielone na dwa etapy. Zrealizowała je w latach 2015-2016 konserwator dzieł sztuki dr Ewa Lisiak. Ze względu na zły stan drewna, najpierw wzmocniono podłoże obiektów. Następnie oczyszczono powierzchnię rzeźb na zmianę z miejscową konsolidacją powierzchni. Usunięto retusze i przemalowania wykonane podczas poprzedniej konserwacji oraz uzupełniono ubytki. Odcięto od oryginału wykonane w przeszłości rekonstrukcje, pozostawiając przy tym wtórne kołki, w które wmontowano nowe części.

Te następnie scalono kolorystycznie z oryginalnymi. Poza wtórną skałą, którą zastąpiono nową, elementy odnalezione w składnicy poddano pracom konserwatorskim i umieszczono w pierwotnym miejscu. W ramach prac zrekonstruowano także podstawę Grupy. Wykonano ją z drewna dębowego i lipowego (ornament). Pola są ozdobione herbami miasta Gdańska i św. Jerzego. W środkowej partii znajdowała się scena, w której Jerzy dobija smoka mieczem, rekonstrukcja tego obrazu będzie możliwa w przyszłości, po

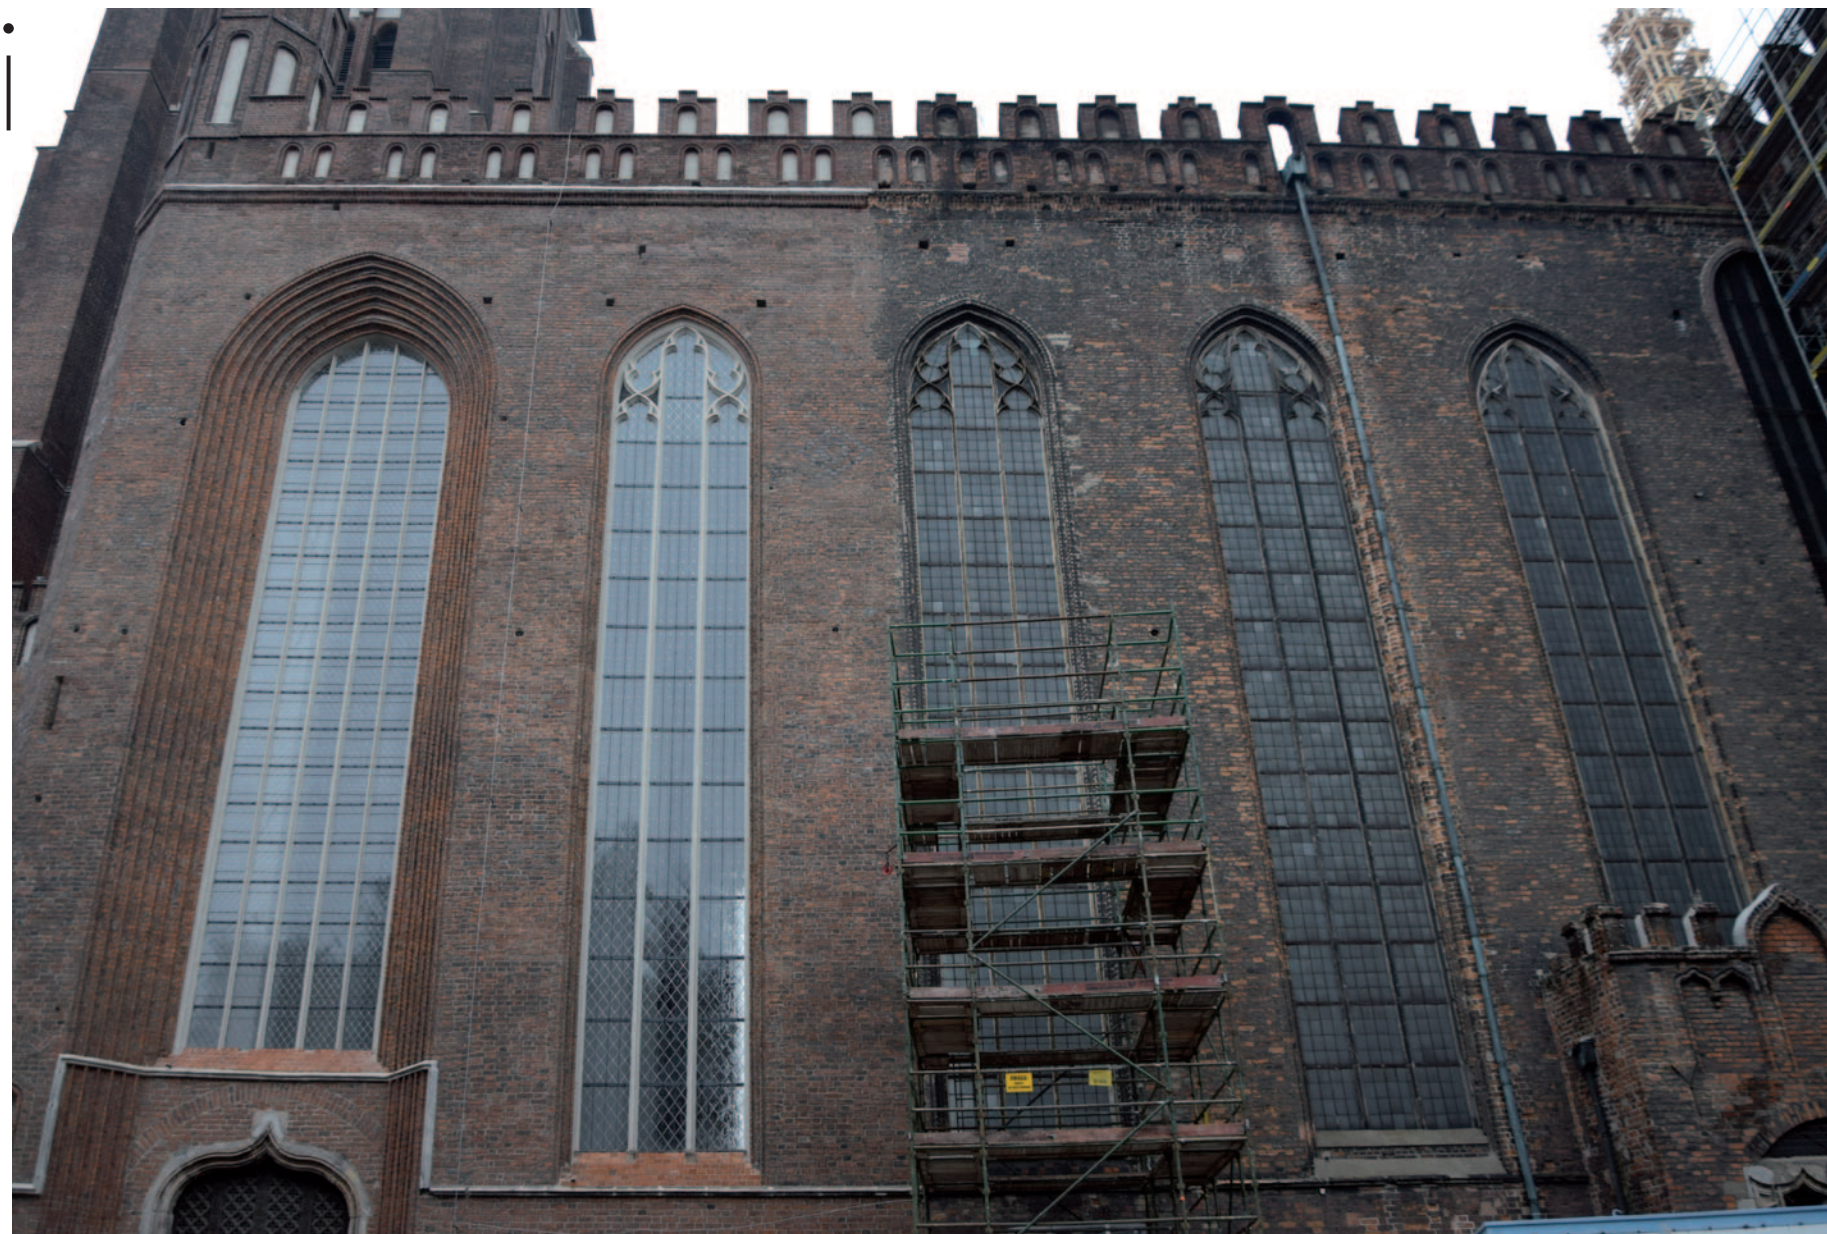
Przeprowadzenie prac konserwatorskich elewacji było drugim, zaraz po remoncie dachu, najważniejszym zadaniem do przeprowadzenia. Stan zachowania murów zagrażał życiu i zdrowiu przechodniów. Struktura murów była silnie uszkodzona, szczególnie w wyższych partiach oraz przyziemiu. Cegła była już osłabiona i osypywała się. Występowały liczne ubytki, rozwarstwienia struktury muru, a także pionowe pęknięcia. Zniszczenia spowodowała woda opadowa oraz gruntowa. Stałe zawilgocenie doprowadziło do rozwoju grzybów, pleśni i glonów. Jedną

z przyczyn zawilgocenia były m.in. nieszczelności w koszu odwadniającym dach na styku z krenelażem. Woda zalegająca w strukturze cegieł nie odparowywała prawidłowo, co powodowało destrukcję budulca. Osłabienie cegieł było również spowodowane oddziaływaniem zanieczyszczeń pochodzących z środowiska zewnętrznego oraz gazów atmosferycznych. Na ścianach można było zaobserwować również przebarwienia powierzchni spowodowane przemurzeniami wykonanymi w przeszłości oraz silne zabrudzenia. Uszkodzony był także kamienny detal architektoniczny. Widoczne były na nim tak, jak na powierzchniach ceglanych spękania,

*Stan zachowania  
murów zagrażał  
życiu  
i zdrowiu  
przechodniów.*

W okresie od marca 2017 roku do września 2018 roku przeprowadzono kompleksowe prace konserwatorskie obejmujące powierzchnie ceglane, detale architektoniczne, partie kamienne i tynkowane. Powierzchnie ścian zostały oczyszczone mechanicznie z luźnych nawarstwień brudu i kurzu, usunięto wtórne i punktowe przemurowania oraz ahistoryczne nawarstwienia, w tym spoinę i cementowe uzupełnienia w cegle. Przeprowadzono dezynfekcję całej powierzchni, którą następnie oczyszczono metodą piaskowania. Pęknięcia muru naprawiono poprzez przeszycie prętami ze stali nierdzewnej oraz zastosowanie specjalistycznych mas wypełniających. Niektóre fragmenty zostały przemurowane z wykorzystaniem zrekonstruowanej ceramicznej cegły gotyckiej zachowując przy tym właściwy watek muru. Mniejsze ubytki cegły oraz ubytki spoiny uzupełniono odpowiednio dobranymi zaprawami mineralnymi. Do spoinowania wykorzystano zaprawę wapienną z dodatkiem wapna hydraulicznego, co powoduje, że sole będą gromadzić się we wnętrzu zaprawy, a nie w cegle.

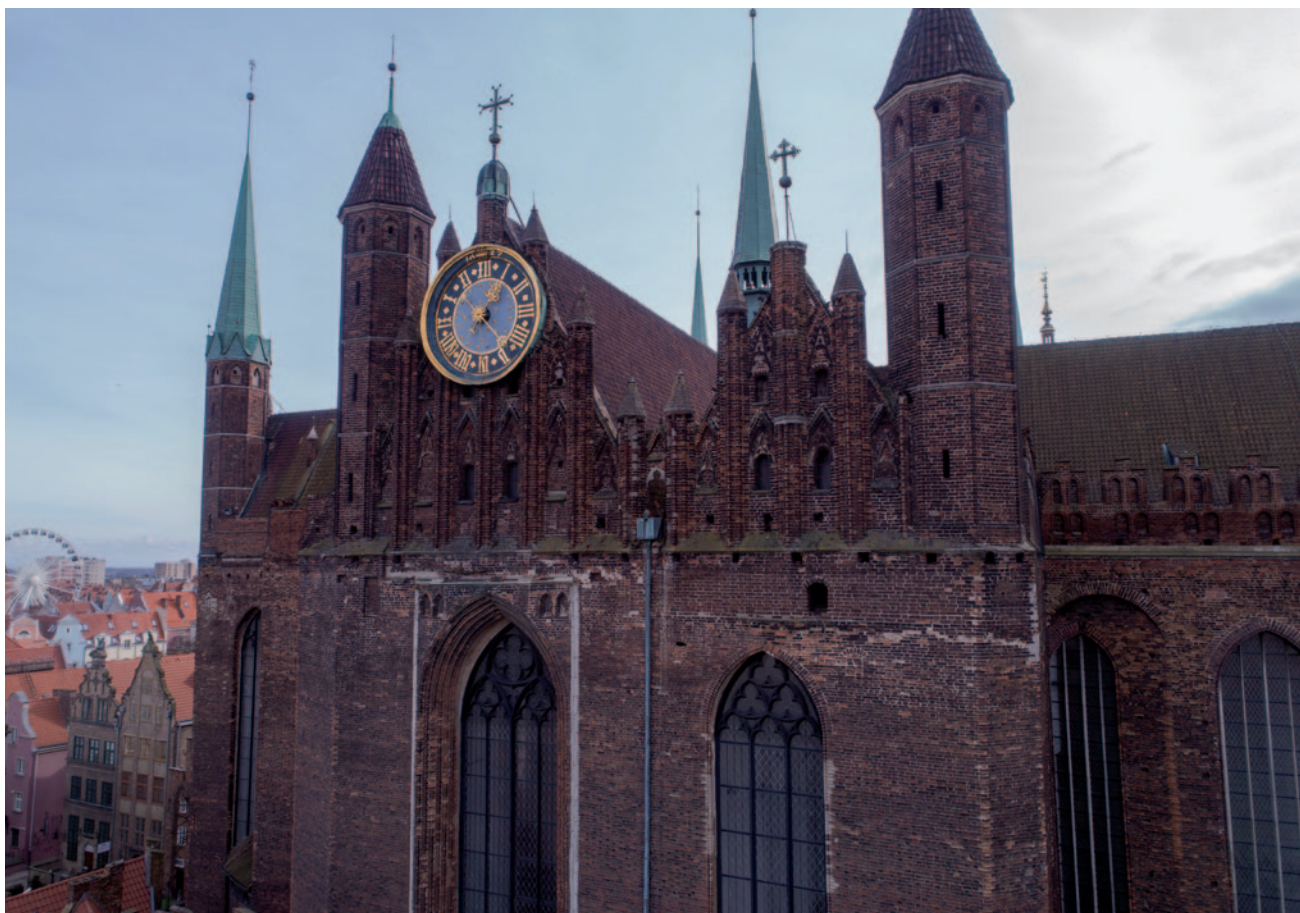
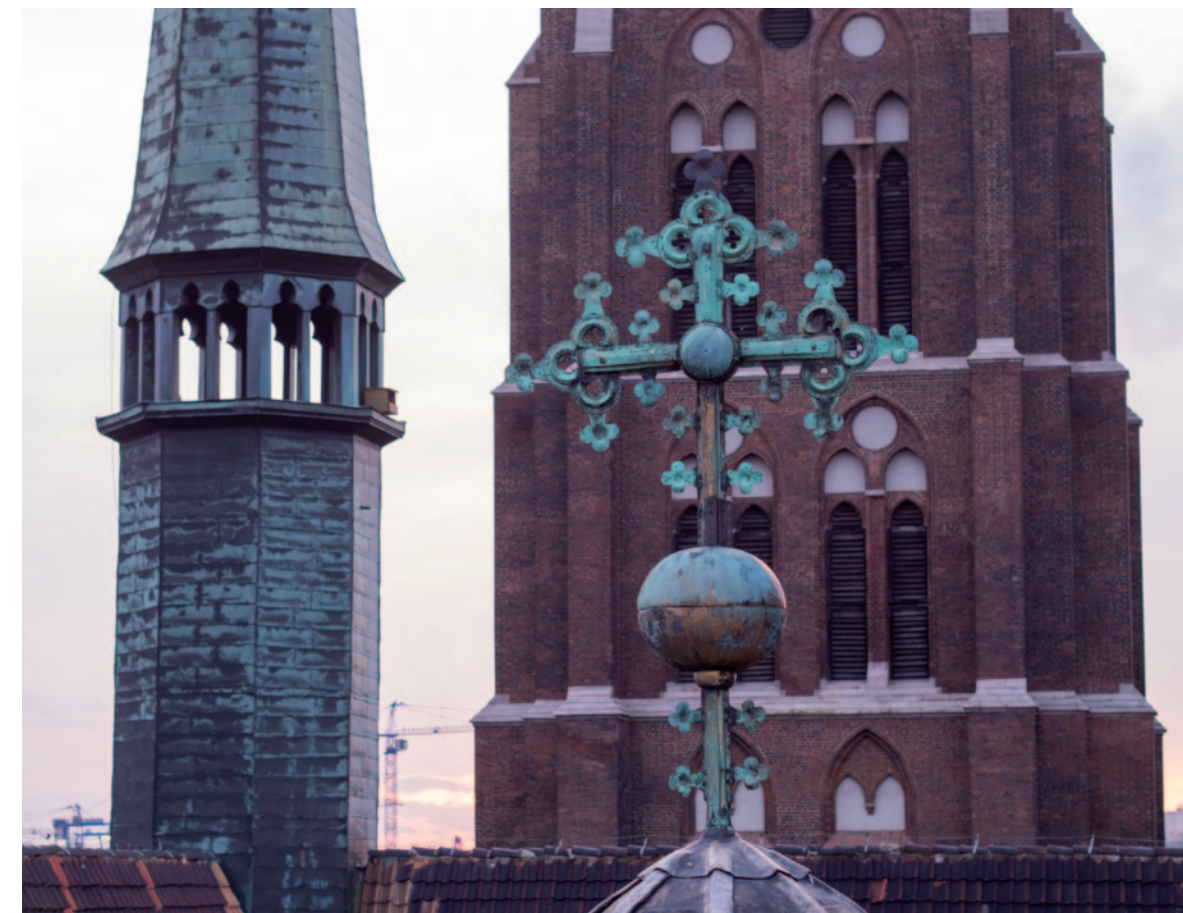
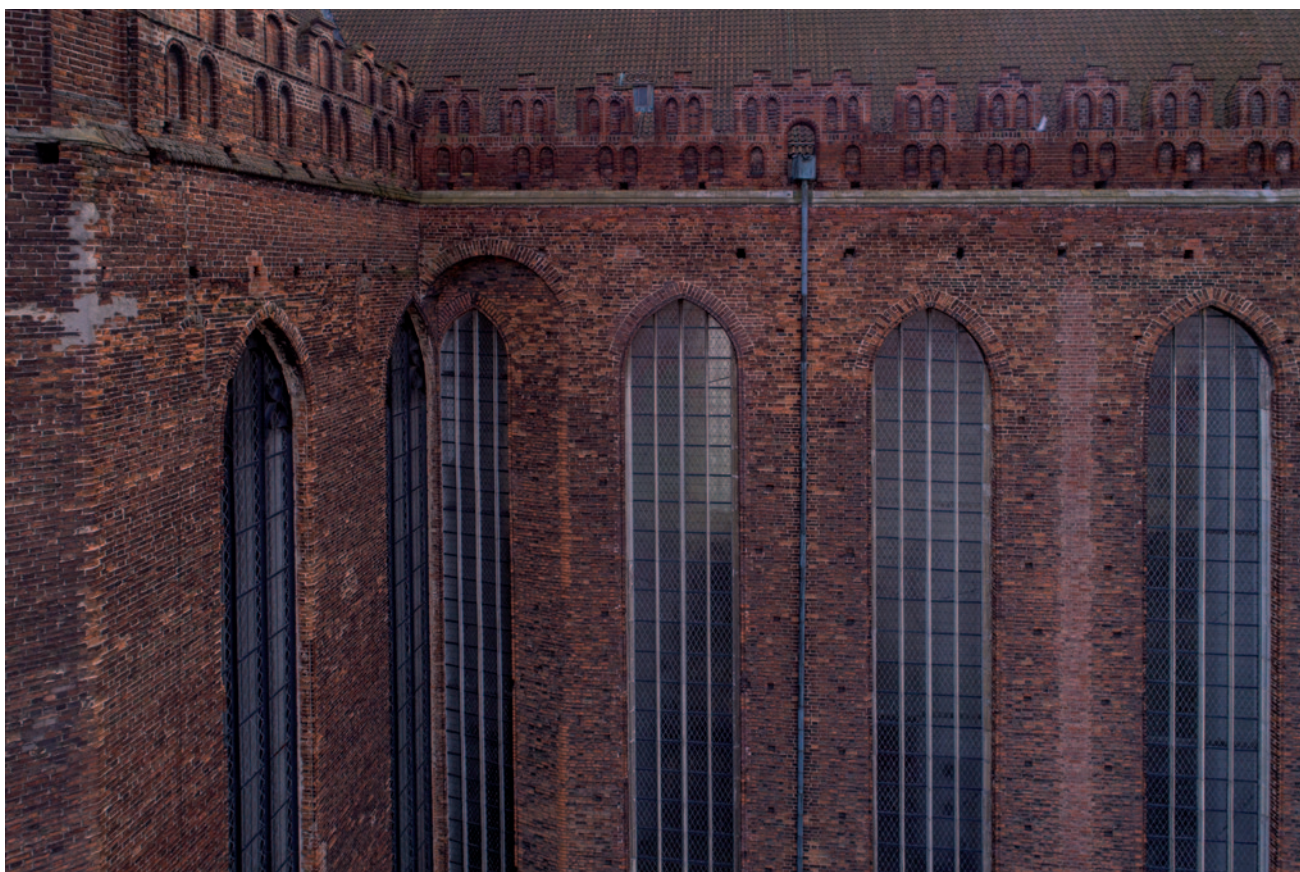
rozwarstwienia oraz ubytki. Ponadto, powierzchnie były także zabrudzone i pokryte zbitymi nawarstwieniami. Usunięcia z elewacji wymagały zniszczone i zbędne elementy metalowe takie jak haki, dyble, kotwy, instalacje odgromowe i elektryczne. Konieczna była również wymiana lub naprawa skorodowanych rzygaczy, koszy i rur spustowych, które już nie spełniały swojej roli.

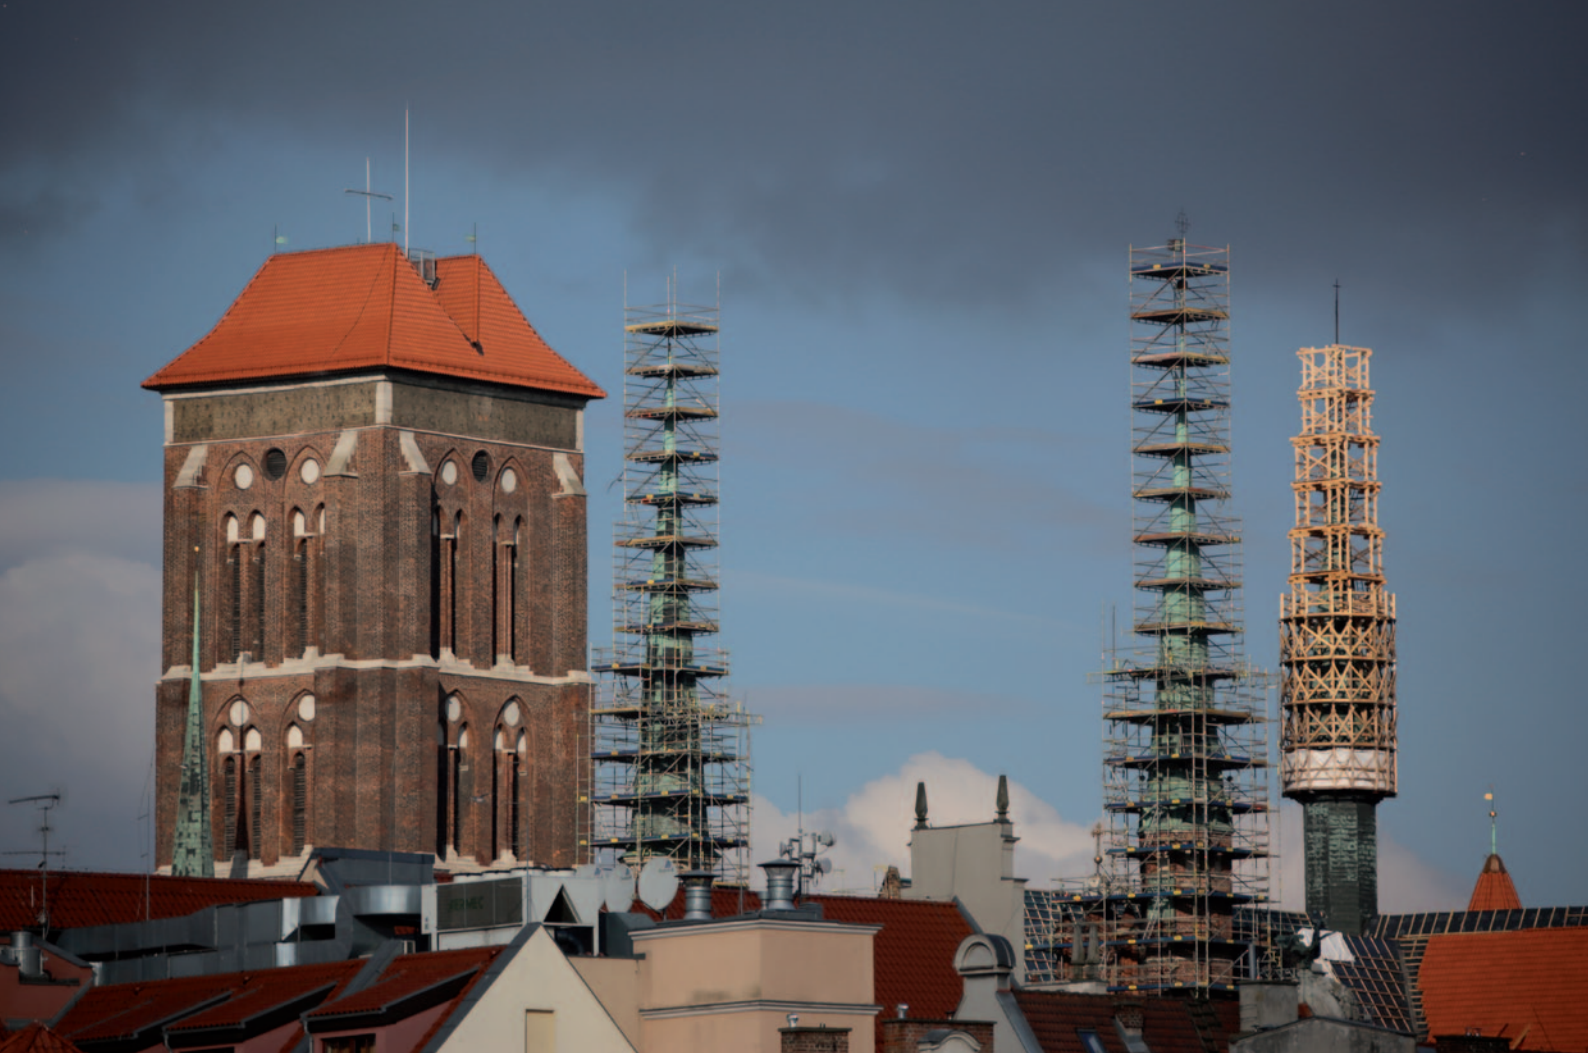
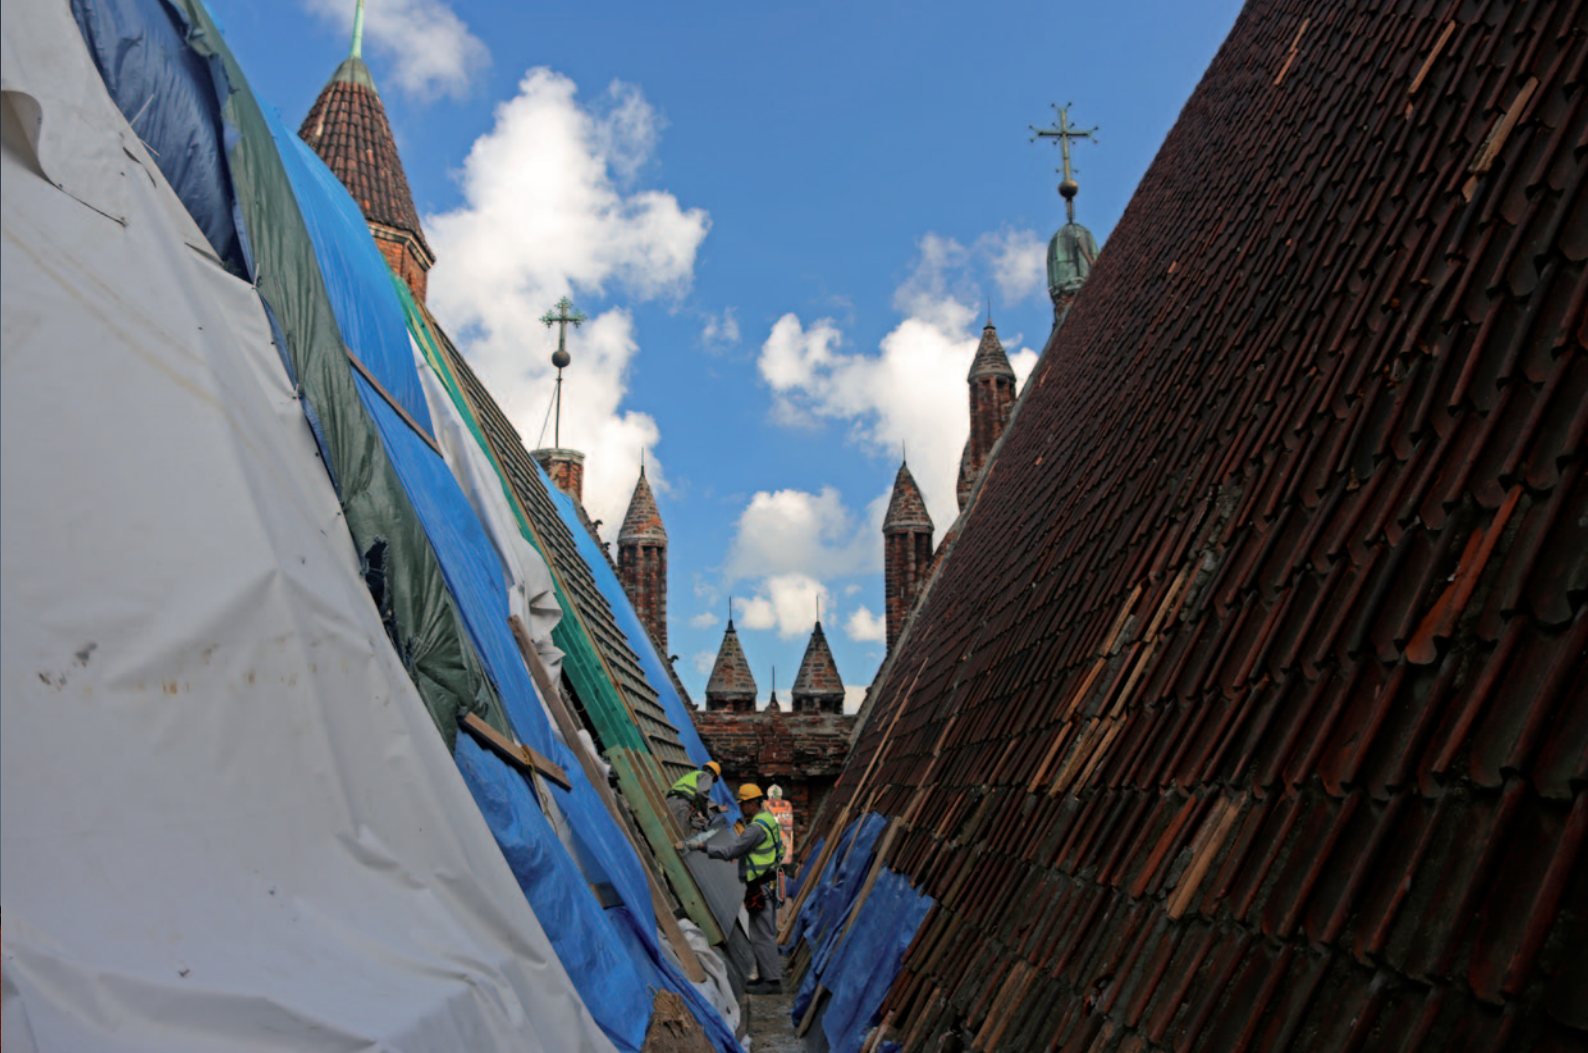
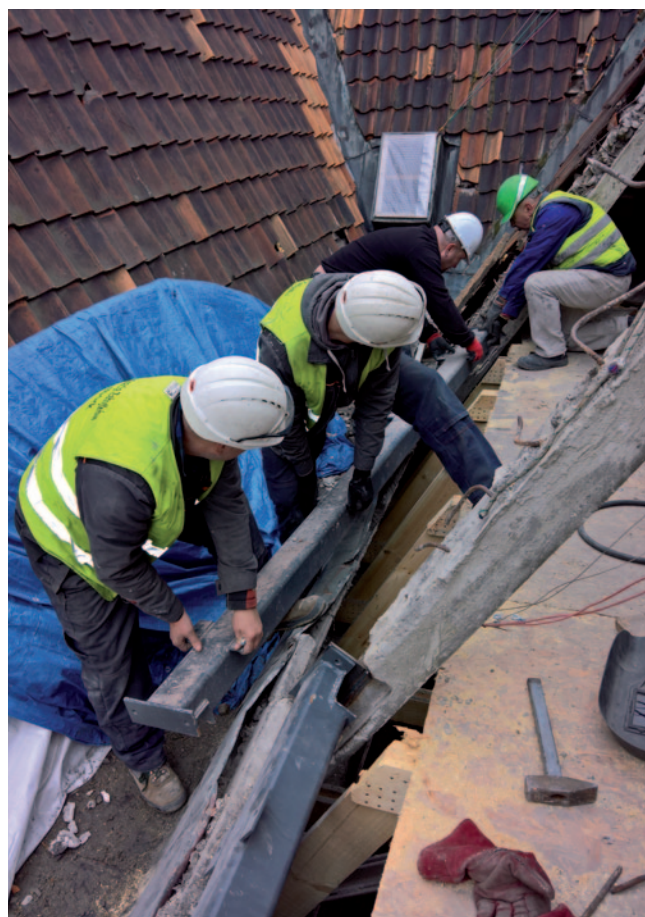
destrukcję żelbetowych dyli i stalowych wiązarów. Wiele elementów konstrukcji wsporczej nosiło ślady daleko posuniętej korozji. Stan techniczny konstrukcji nośnej i kratowych wiązarów był przedawaryjny. Po wykonaniu analizy uznano, że należy wzmocnić ponad 50% stalowych elementów wszystkich wiązarów, oraz poprawić lub wykonać nowe obetonowanie ich zewnętrznej części. Konieczne było odciążenie istniejącej konstrukcji dachu. W rezultacie poprzez rozbiórkę usunięto żelbetowe dyle prefabrykowane, które stanowiły poszycie połaci i konstrukcję wsporczą jako łączenie pod dachówki. Wykorzystano jedynie fragmenty w sąsiedztwie murowanych ścian szczytowych każdej nawy oraz dolne partie każdej połaci, gdzie znajdował się kosz spływowy wody opadowej. Konstrukcję wsporczą zastąpiono drewnianymi krokwiemi, które oparto na stalowych płatwiach osadzonych na wiązarach. Za usztywnienie konstrukcji dachu odpowiadają stężenia połaciowe spinające pasy górne w co drugim polu oraz stalowe płatwie. Całkowicie usunięto istniejącą dachówkę esówkę, którą zastąpiono dachówką ceramiczną typu klasztornego E28. Dzięki wprowadzonym zmianom połacie dachowe uniosły się o ok. 14 cm, co spo-

wodowało zbliżenie ich do pierwotnej geometrii, ponieważ oryginalny dach był wyższy od wybudowanego w 1950 roku. Poza remontem więźby dachowej i poszycia wykonano także nową instalację odgromową, oświetlenie przestrzeni strychowej, instalację grzewczą koszy i rur spustowych wraz z tablicami sterującymi. Ponadto, przeprowadzono renowację sygnaturki na skrzyżowaniu nawy głównej i dużego transeptu przywracając jest właściwy kształt, zrekonstruowano drugą, mniejszą sygnaturkę na skrzyżowaniu nawy głównej i małego transeptu oraz odbudowano wykusz transportowy w elewacji wschodniej. Prace wykonano w oparciu o Projekt budowlany remontu pokrycia i elementów więźby dachowej Bazyliki Mariackiej, którego autorami są mgr inż. arch. Tomasz Celewicz, inż. Marian Adamek oraz inż. Andrzej Bela.

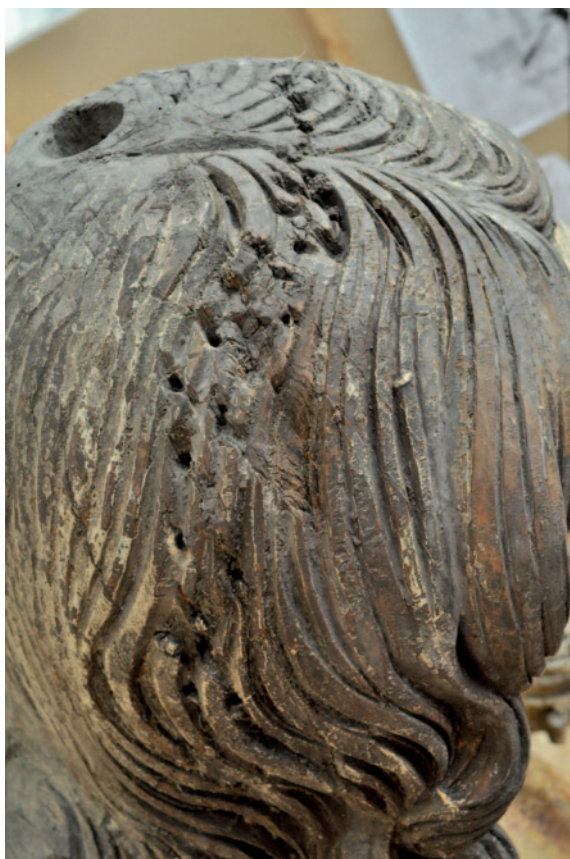
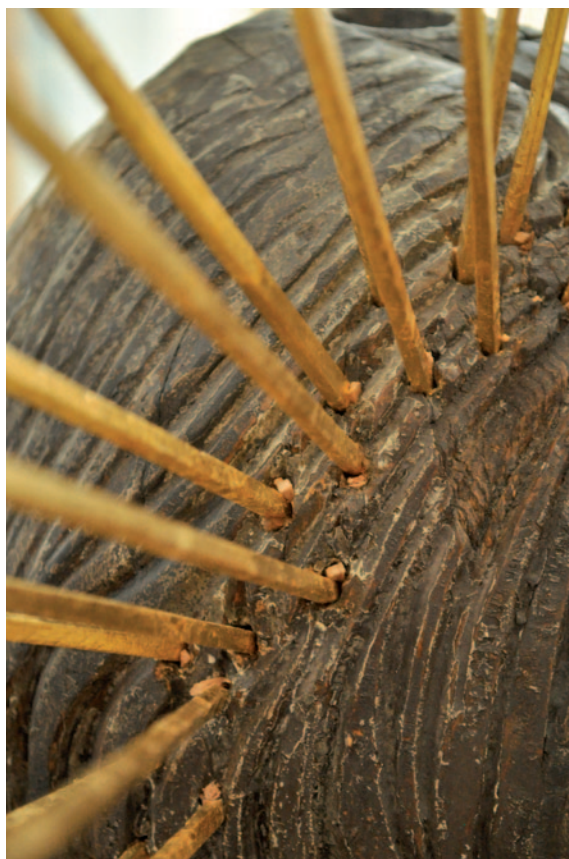
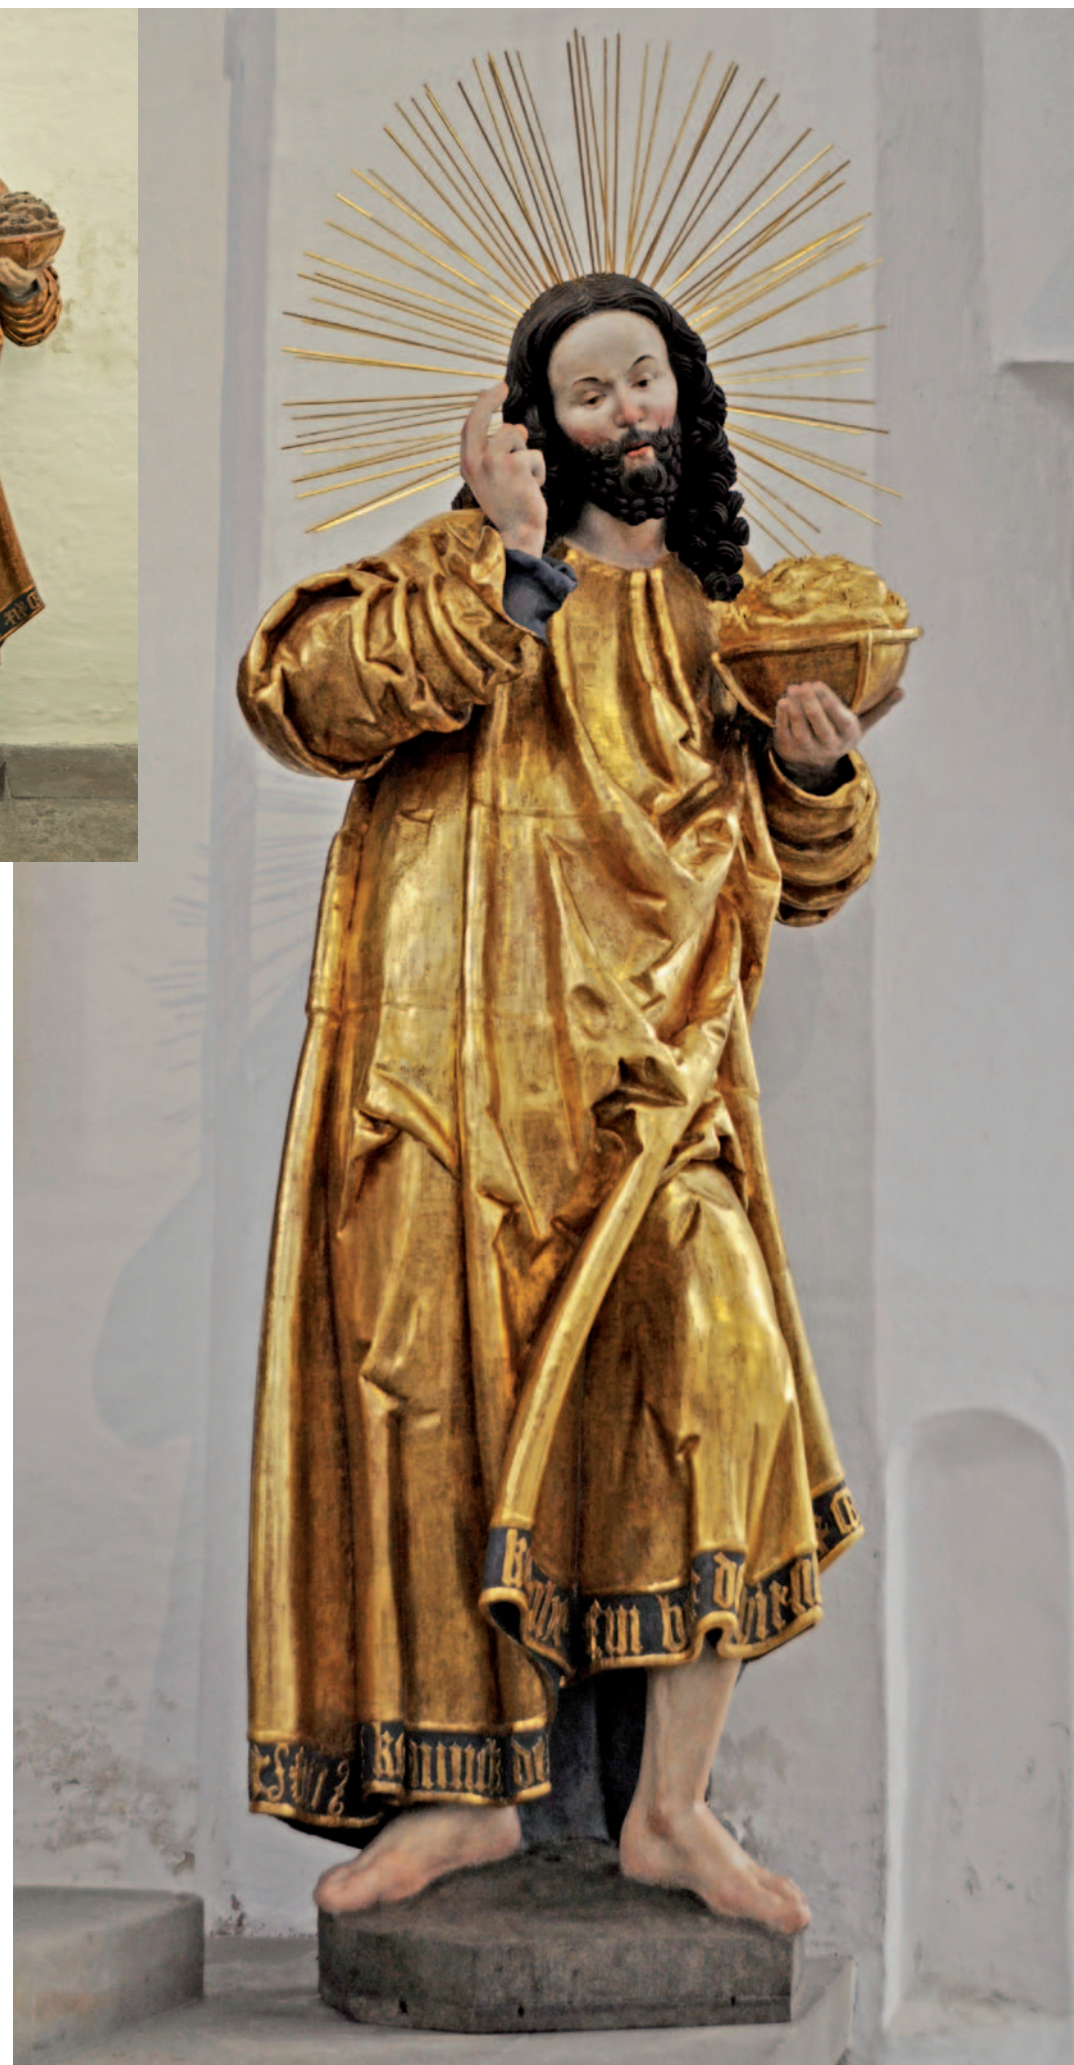
wymagające pilnej impregnacji. Między blokami i ich poszczególnymi fragmentami uczytelniły się szczeliny. Środkowy segment był ponadto przesunięty względem pionowej osi figury. Powierzchnie zarówno złoczone, jak i polichromowane były brudne i wielu miejscach zniszczone. Występowały liczne spękania, odspojenia oraz ubytki zaprawy. Najpoważniejsze znajdowały się na fałdach rękawów szaty. Złoczenia były mocno poprzecierane, a także uszkodzone w wyniku prac prowadzonych w latach 30. XX wieku, podczas których usuwano szare przemalowanie.

W ramach prac prowadzonych w 2019 roku wykonano konieczną impregnację strukturalną drewna. Podklejono spękaną i wielu miejscach odspojoną zaprawę. Zlikwidowano szczeliny i przesunięcia między blokami. Na podstawie archiwalnych zdjęć ponownie zrekonstruowano trzy palce prawej ręki. Korekty wymagały proporcje oraz gest palców wskazującego i środkowego. Uzupełnienia opracowania pozłotniczego wykonano z dbałością o harmonijne połączenie zachowanego złota i nowych uzupełnień, co wymagało odpowiedniego ich opracowania. Pociemniałe retusze karnacji zostały skorygowane. Podczas prac na głowie

Chrystusa stwierdzono występowanie 67 otworów w dwóch mijających się szeregach. W 24 z nich znajdowały się niewielkie fragmenty promieni glorii. Po analizie, konsultacjach oraz w wyniku decyzji podjętej przez komisję konserwatorską aureola została odtworzona, co nadało rzeźbie nowy wyraz.
