# Remont Bazyliki Mariackiej w latach 2016-2020

Raport z prac

Raport sporządziła: Agnieszka Kołodziejczyk

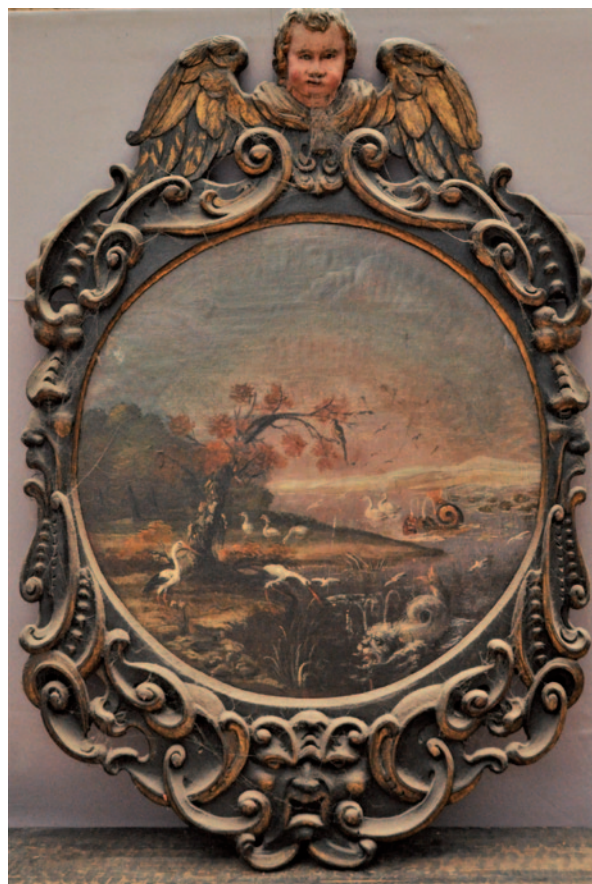
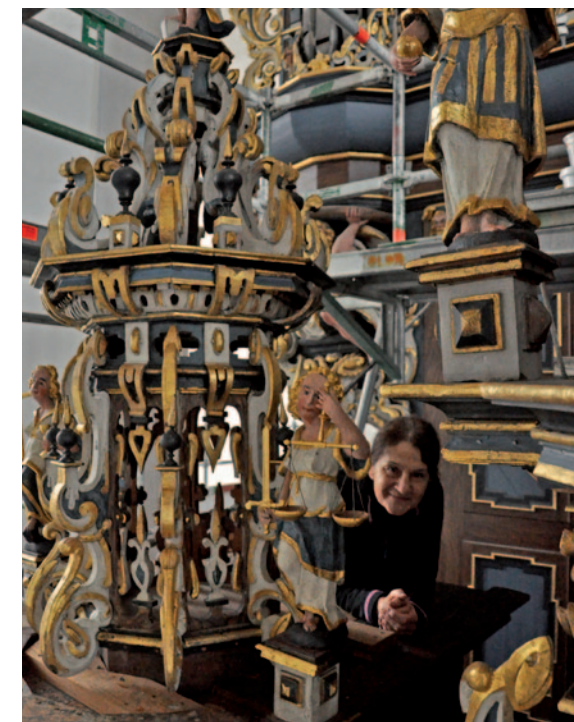
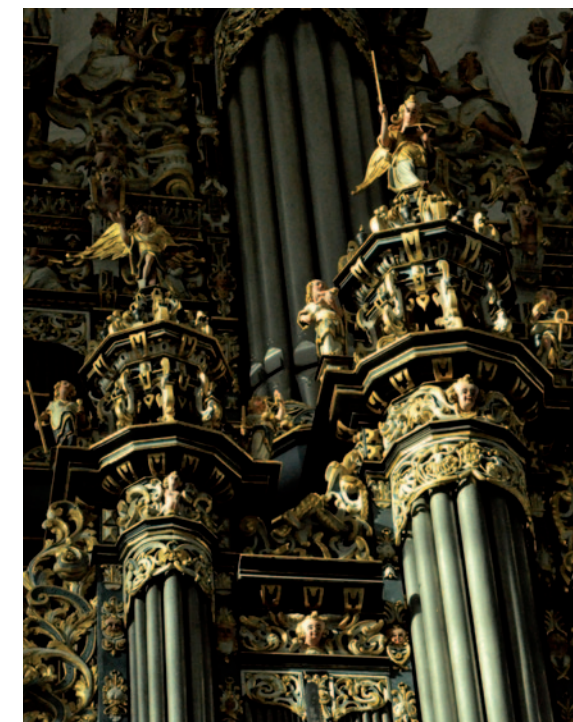
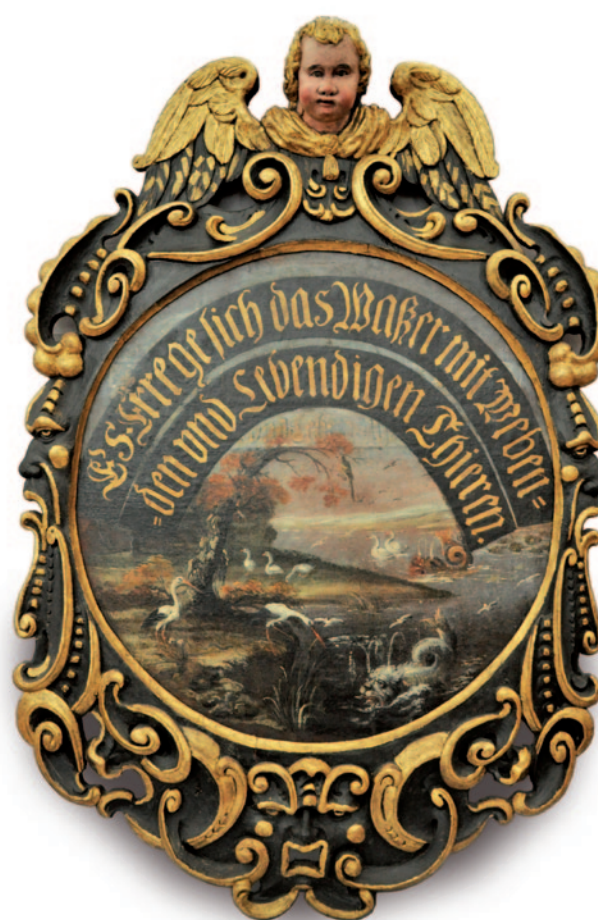
Stan obiektu był zły. Podczas prac prowadzonych 35 lat temu nie wykonano impregnacji drewna. Stolarka była bardzo osłabiona, szczególnie przez działalność owadów. Prospekt miał wiele ubytków, mniejszych i większych. Niektóre miejsca były pozbawione opracowania pozłotniczego, w innych złoto było już mocno poprzecierane. Retu-

W ramach prac cały zabytek oczyszczono z luźnych i utrwalonych zabrudzeń powierzchniowych. Wykonano impregnację poważnie uszkodzonych przez owady elementów snycerskich. Najbardziej zniszczone były gzymсы wież puszczalkowych i płaszczyzny międzywieżowe, konsole na hełmach wież, deski konstrukcyjne latarni oraz rzeźby z wież. Wykonano również profilaktyczną dezynsekcję wszystkich elementów drewnianych. Uzupełniono brakujące fragmenty elementów snycerskich (rzeźb i ornamentów), opracowanie pozłotnicze oraz ubytki warstwy malarskiej.

Szczeliny między deskami płycin ścian bocznych szafy głównej wypełniono i wyrównano do poziomu powierzchni płyciny. Usunięto błękitne monochromie i mazerunki pokrywające szafę główną, podniebie oraz balustrady boczne (również wykonane podczas ostatnich prac), które następnie ponownie zrekonstruowano. Podczas wykonywania prac przy obrazach z przedstawieniami stworzenia świata z Księgi Rodzaju, wykonano badania i zdjęcia w promieniach Rtg. Na ich podstawie stwierdzono obecność dwóch warstw historycznych. Pierwsza pochodziła prawdopodobnie z okresu budowy prospektu. Jej częścią były ozdobne banderole pisane frakturą. Druga warstwa, którą wykonano prawdopodobnie w XVIII
