# Remont Bazyliki Mariackiej w latach 2016-2020

Raport z prac

Raport sporządziła: Agnieszka Kołodziejczyk

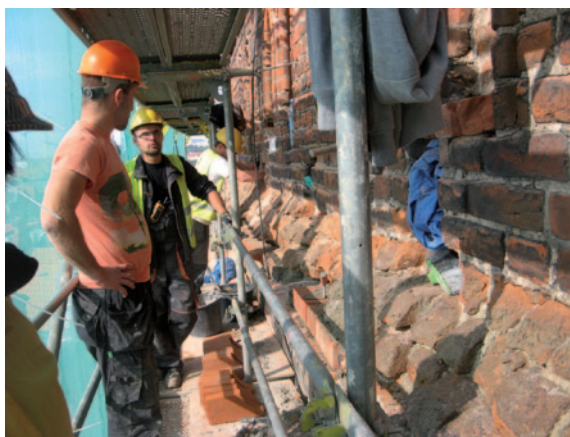
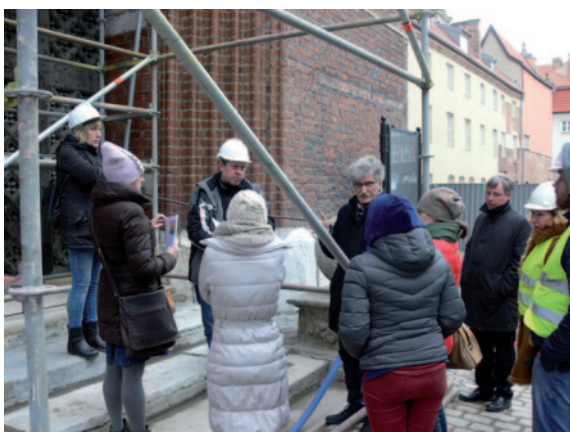
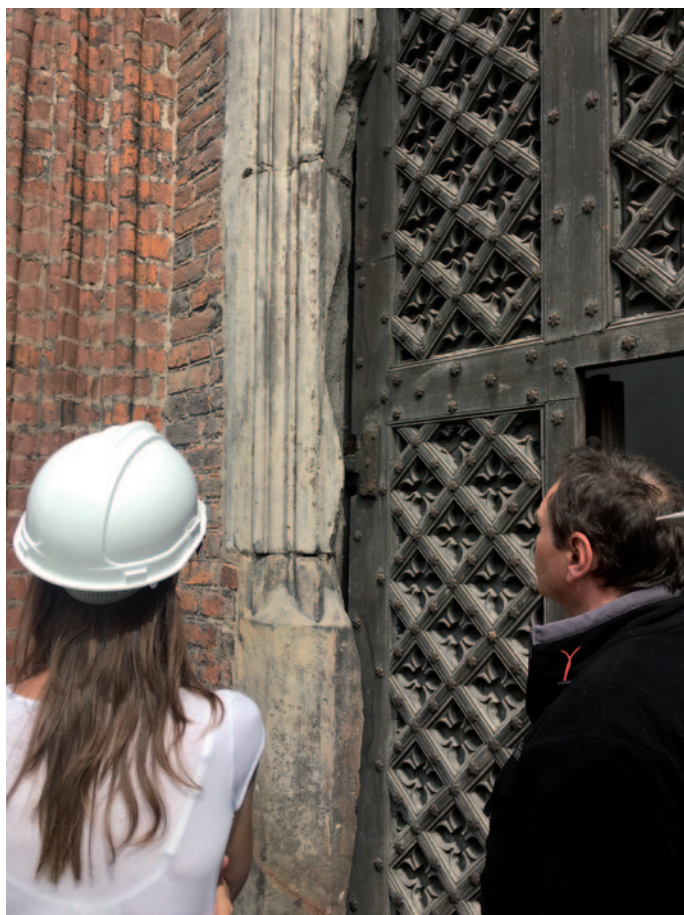
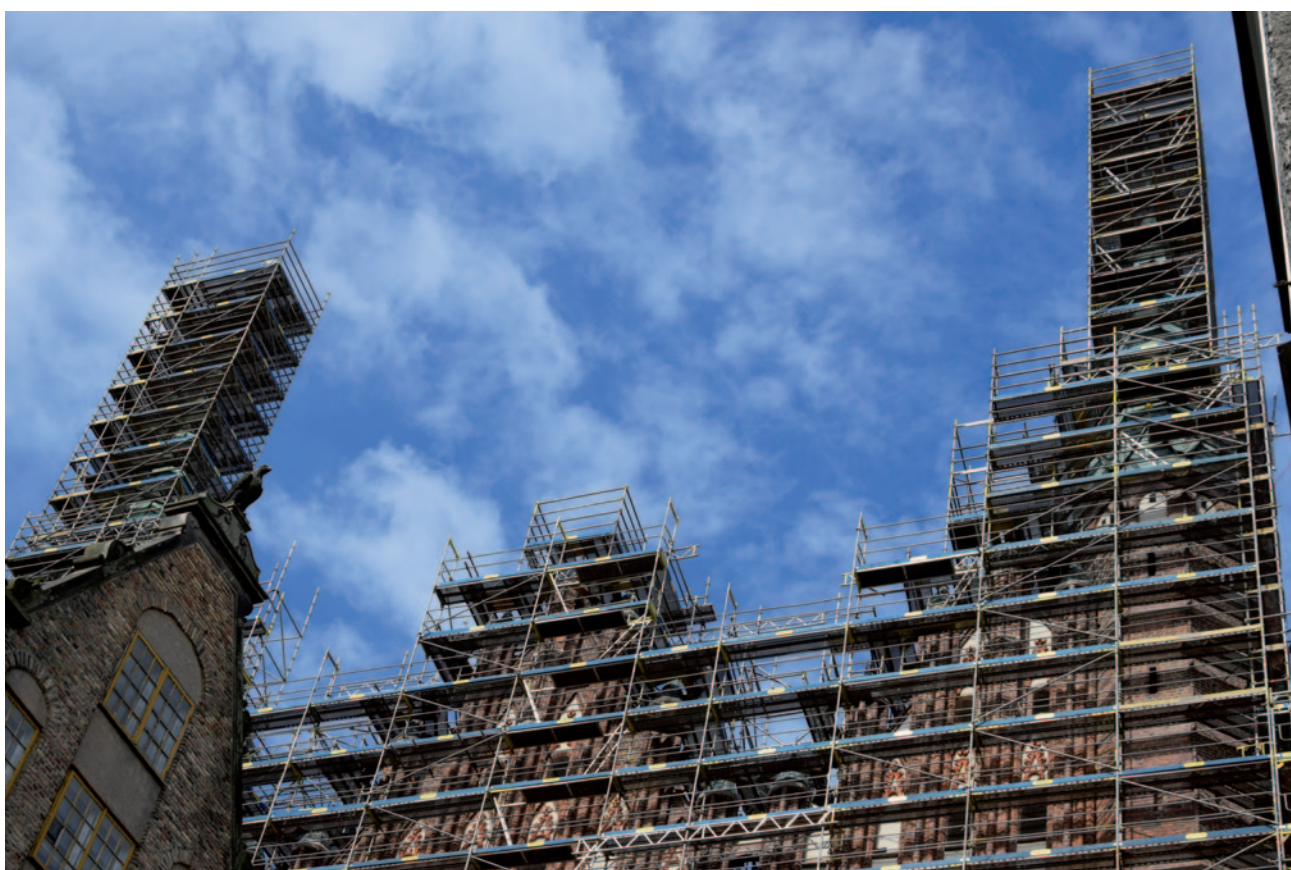
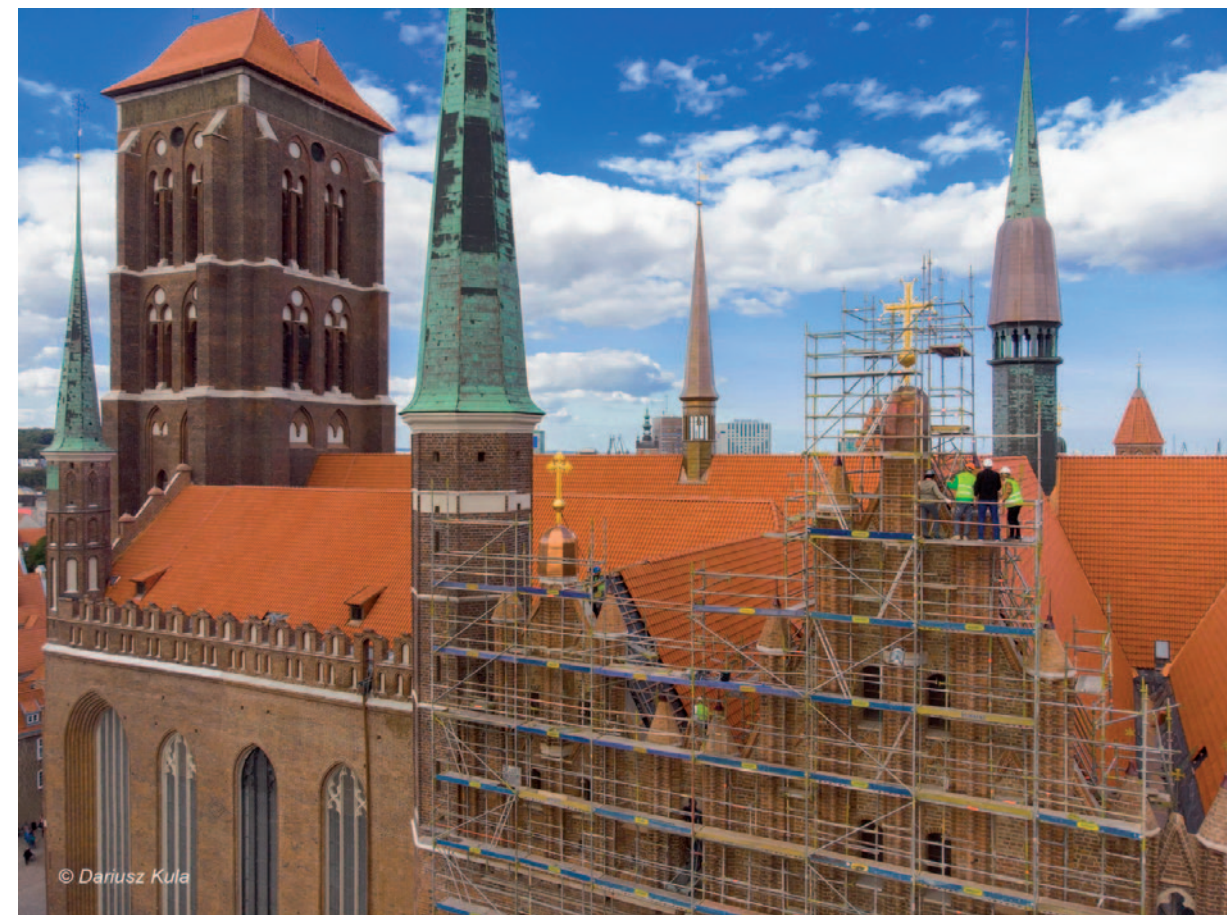
Przeprowadzenie prac konserwatorskich elewacji było drugim, zaraz po remoncie dachu, najważniejszym zadaniem do przeprowadzenia. Stan zachowania murów zagrażał życiu i zdrowiu przechodniów. Struktura murów była silnie uszkodzona, szczególnie w wyższych partiach oraz przyziemiu. Cegła była już osłabiona i osypywała się. Występowały liczne ubytki, rozwarstwienia struktury muru, a także pionowe pęknięcia. Zniszczenia spowodowała woda opadowa oraz gruntowa. Stałe zawilgocenie doprowadziło do rozwoju grzybów, pleśni i glonów. Jedną

z przyczyn zawilgocenia były m.in. nieszczelności w koszu odwadniającym dach na styku z krenelażem. Woda zalegająca w strukturze cegieł nie odparowywała prawidłowo, co powodowało destrukcję budulca. Osłabienie cegieł było również spowodowane oddziaływaniem zanieczyszczeń pochodzących z środowiska zewnętrznego oraz gazów atmosferycznych. Na ścianach można było zaobserwować również przebarwienia powierzchni spowodowane przemurzeniami wykonanymi w przeszłości oraz silne zabrudzenia. Uszkodzony był także kamienny detal architektoniczny. Widoczne były na nim tak, jak na powierzchniach ceglanych spękania,

rozwarstwienia oraz ubytki. Ponadto, powierzchnie były także zabrudzone i pokryte zbitymi nawarstwieniami. Usunięcia z elewacji wymagały zniszczone i zbędne elementy metalowe takie jak haki, dyble, kotwy, instalacje odgromowe i elektryczne. Konieczna była również wymiana lub naprawa skorodowanych rzygaczy, koszy i rur spustowych, które już nie spełniały swojej roli.

W okresie od marca 2017 roku do września 2018 roku przeprowadzono kompleksowe prace konserwatorskie obejmujące powierzchnie ceglane, detale architektoniczne, partie kamienne i tynkowane. Powierzchnie ścian zostały oczyszczone mechanicznie z luźnych nawarstwień brudu i kurzu, usunięto wtórne i punktowe przemurowania oraz ahistoryczne nawarstwienia, w tym spoinę i cementowe uzupełnienia w cegle. Przeprowadzono dezynfekcję całej powierzchni, którą następnie oczyszczono metodą piaskowania. Pęknięcia muru naprawiono poprzez przeszycie prętami ze stali nierdzewnej oraz zastosowanie specjalistycznych mas wypełniających. Niektóre fragmenty zostały przemurowane z wykorzystaniem zrekonstruowanej ceramicznej cegły gotyckiej zachowując przy tym właściwy watek muru. Mniejsze ubytki cegły oraz ubytki spoiny uzupełniono odpowiednio dobranymi zaprawami mineralnymi. Do spoinowania wykorzystano zaprawę wapienną z dodatkiem wapna hydraulicznego, co powoduje, że sole będą gromadzić się we wnętrzu zaprawy, a nie w cegle.

Lico muru zostało także scalone kolorystycznie. Przeprowadzono hydrofobizację górnych fragmentów elewacji – krenelaży, wieżyczek i szczytów, co miało na celu zabezpieczenie powierzchni przed czynnikami niszczącymi. Wykonano konserwację glazury cegieł szkliwionych, szlamowanie dawniej otynkowanych fragmentów gzymsów, skosów szczytów oraz fragmentów wieńczących krenelaż i szczyty. Przeprowadzono konserwację i rekonstrukcję brakujących „żabek” zlokalizowanych na skosach szczytów, wimperg oraz rekonstrukcję kapturków wieńczących wieżyczki. Poza tym konserwacji poddano metalowe płyty inskrypcyjne oraz metaloplastykę wieńczącą elewacje, czyli krzyże, chorągiewki, gwiazdki i kratki. Konieczna była też rekonstrukcja części z wymienionych wyżej elementów. Zabiegom konserwatorskim w tym częściowej rekonstrukcji poddano również kamienny cokół, który był już silnie zdegradowany. Ślady związane z historią zabytku m.in. otwory maculcowe, w których zachowały się pozostałości belek po rusztowaniach z czasów budowy kościoła oraz miejsca po postrzałach z czasów II woj-

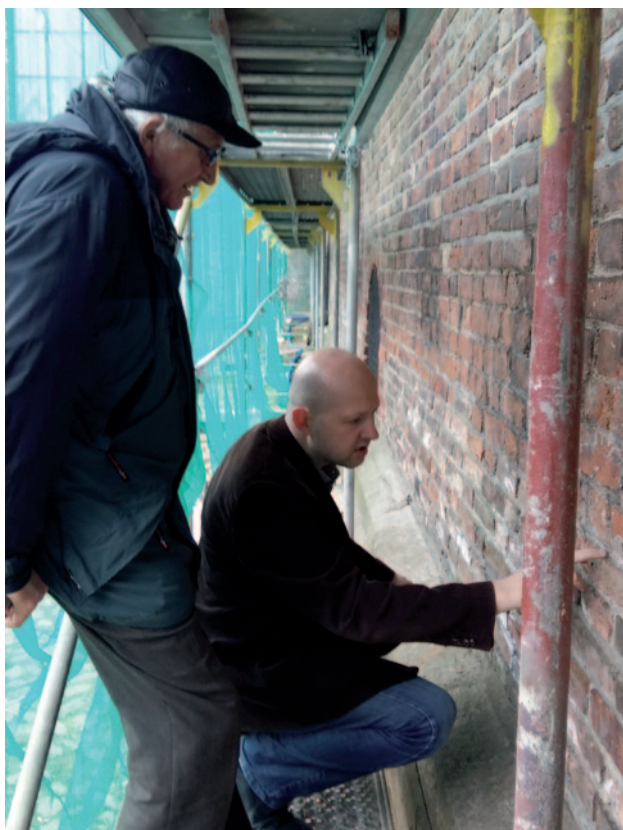
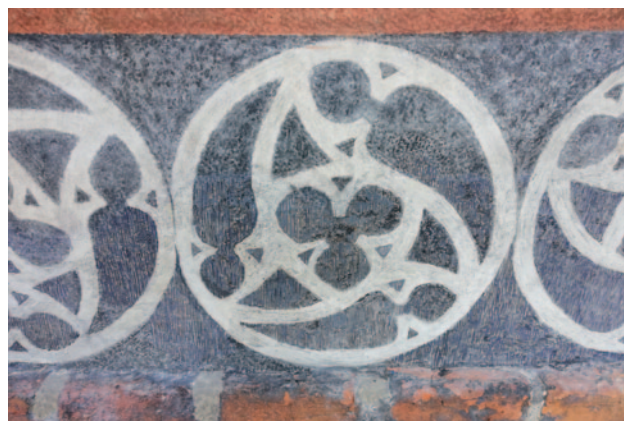
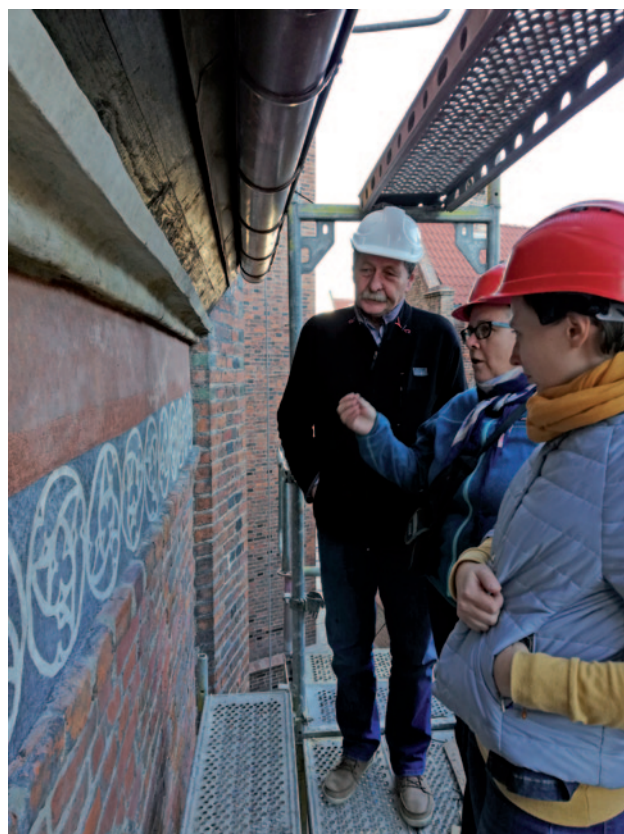
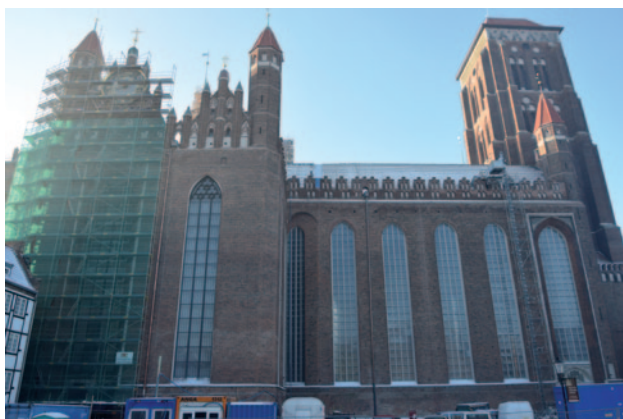
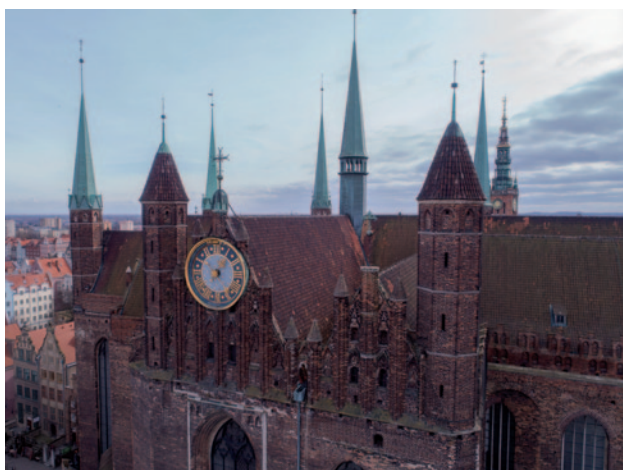
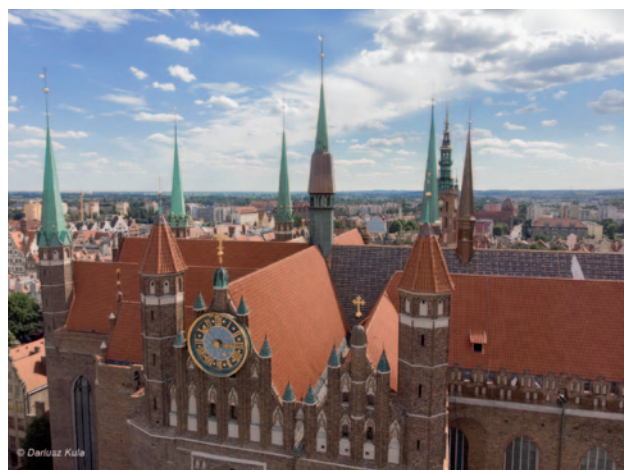
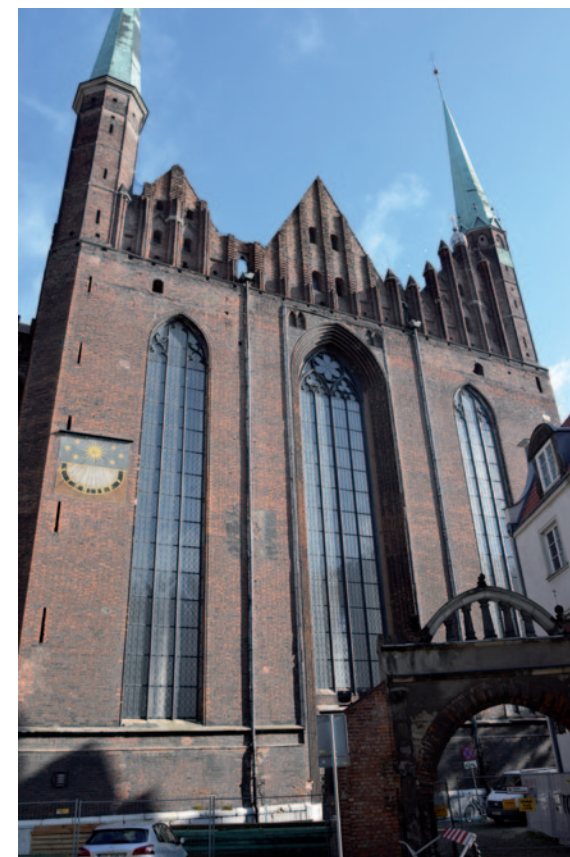
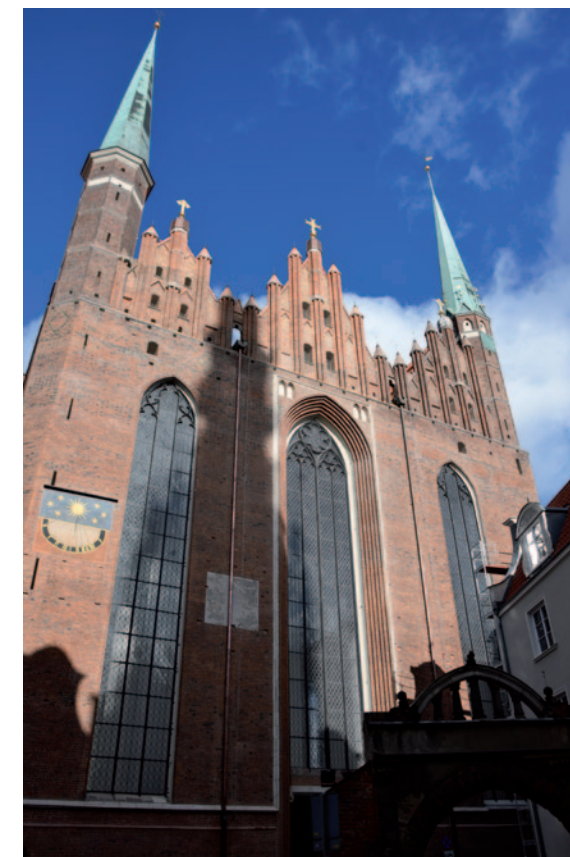
ny światowej zostały zachowane i odpowiednio zabezpieczone. Otwory okienne, otwory maculcowe, maswerki oraz inne wymagające tego powierzchnie zabezpieczono specjalnymi siatkami przeciw ptakom. Powierzchnie tynkowane takie jak blendy w krenelażu, ościeża okienne, opaski wieńczące wieżyczki, wewnętrzne ściany krenelaża oczyszczono. Usunięto również wtórne przemurowania i zaprawy betonowe, zrekonstruowano wyprawę tynkarską przywracając pierwotną kolorystykę. Pracami konserwatorskimi zostały także objęte wszystkie portale wraz z stolarką. W trakcie prac wykonano badania, czyli pobrano próbki polichromii, które wykazały obecność kilku warstw potwierdzających pierwotne opracowanie malarskie portali. Niestety niewielka ilość zachowanych fragmentów nie pozwoliła na ustalenie pełnej kolorystyki, na której podstawie można byłoby odtworzyć dekorację. Odkryto również fragmenty dekoracji maswerkowej zdobiącej fryz na elewacji zakrystii. Pozostałości zachowały się w części północnej. Były w złym stanie, odspojone i zdeintegrowane.

Całość była pokryta mleczkiem cementowym i częściowo wtórnym tynkiem. Fragmenty oryginalne zabezpieczono, usunięto wtórne tynki, powierzchnie zdezynfekowano, podklejono oryginalne pozostałości, zamurowano zbędne otwory wentylacyjne. Następnie wyczyszczono i wzmocniono powierzchnię fryzu, uzupełniono brakujący tynk, oczyszczono malowidło, wykonano konsolidację i zrekonstruowano pełen pas.

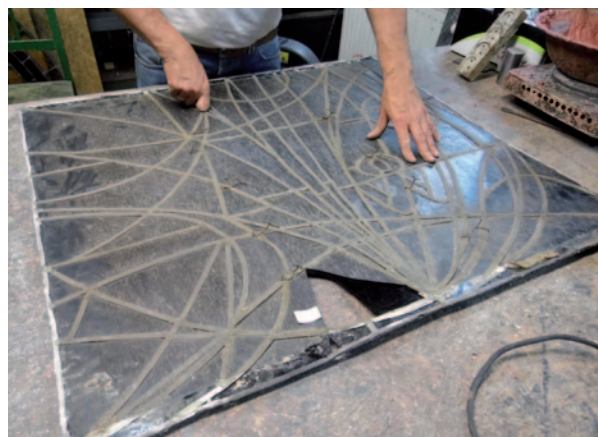
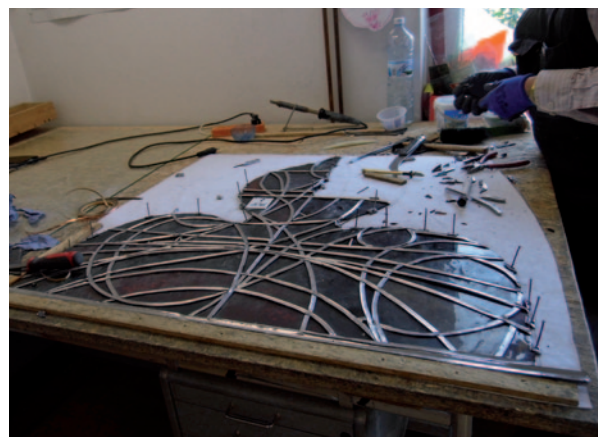
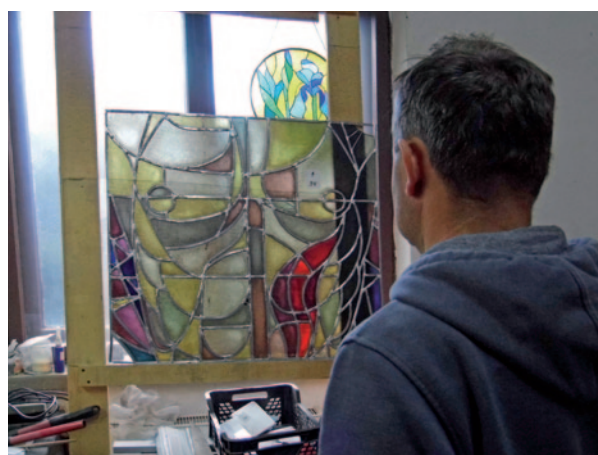
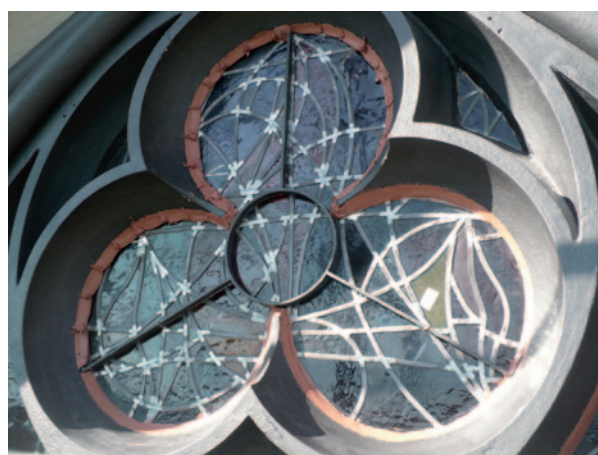
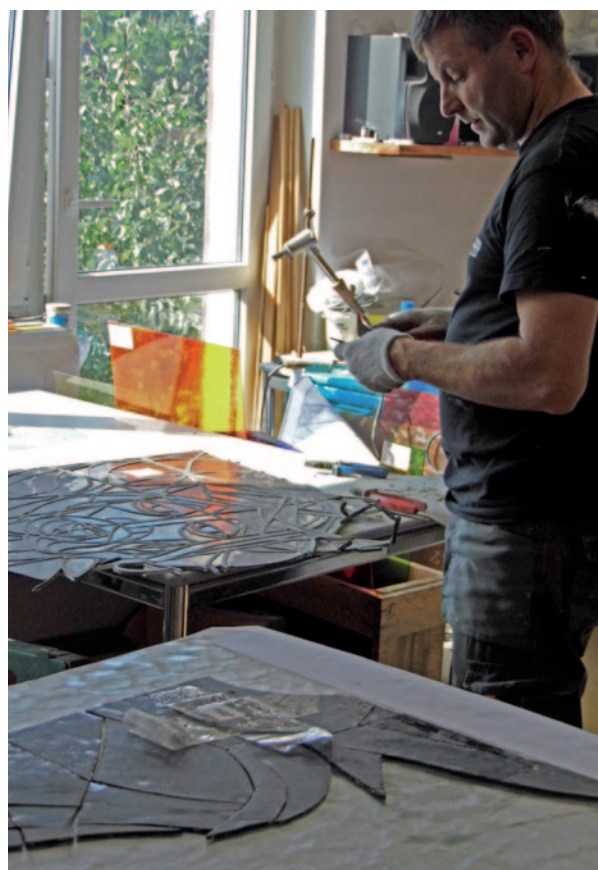
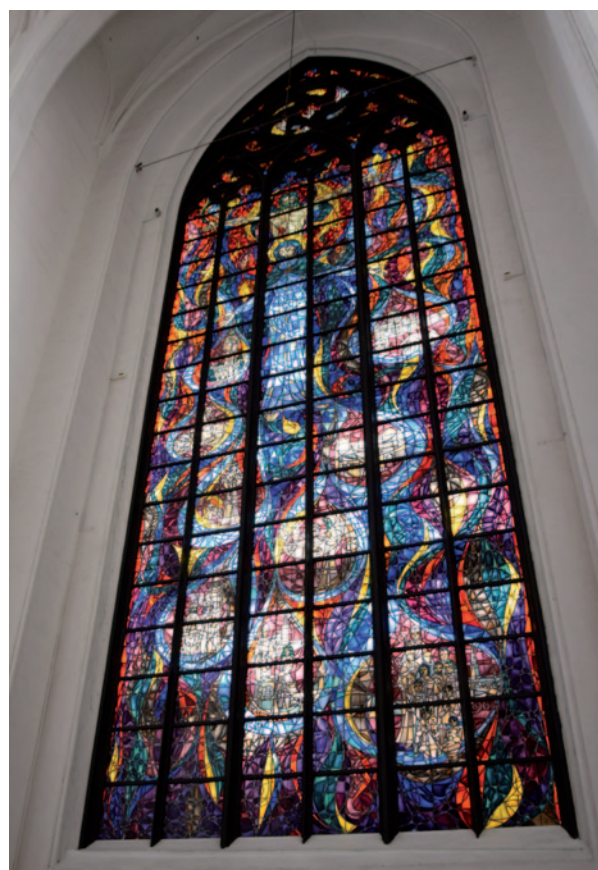
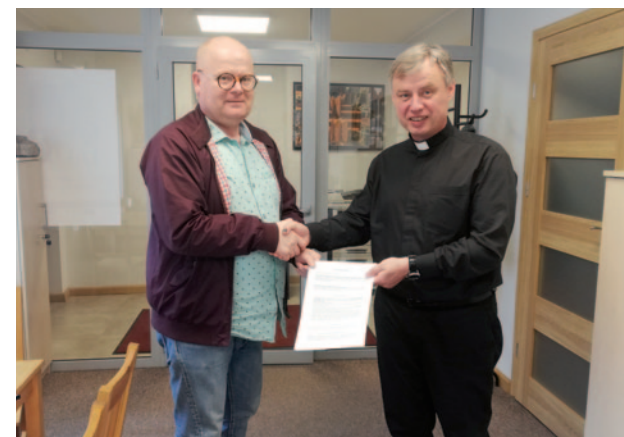
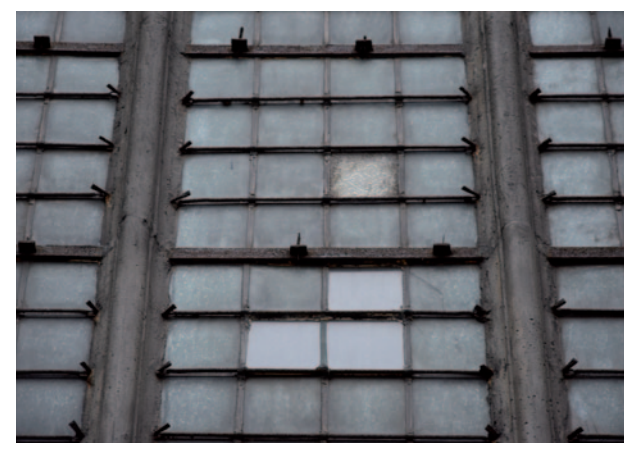
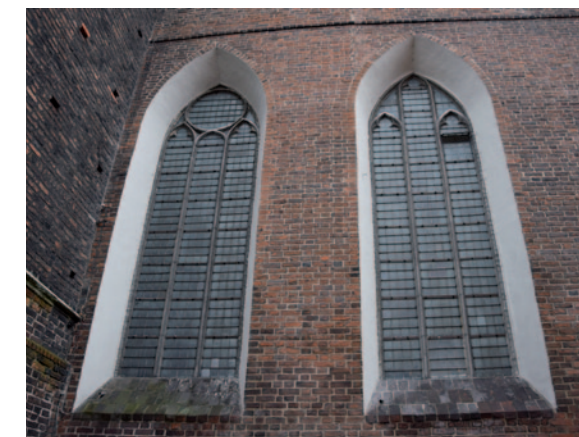
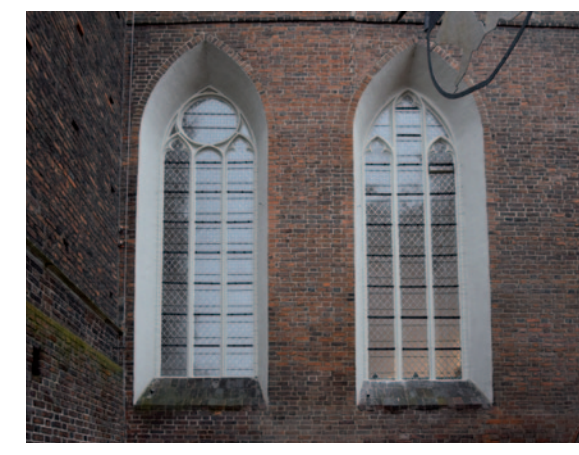
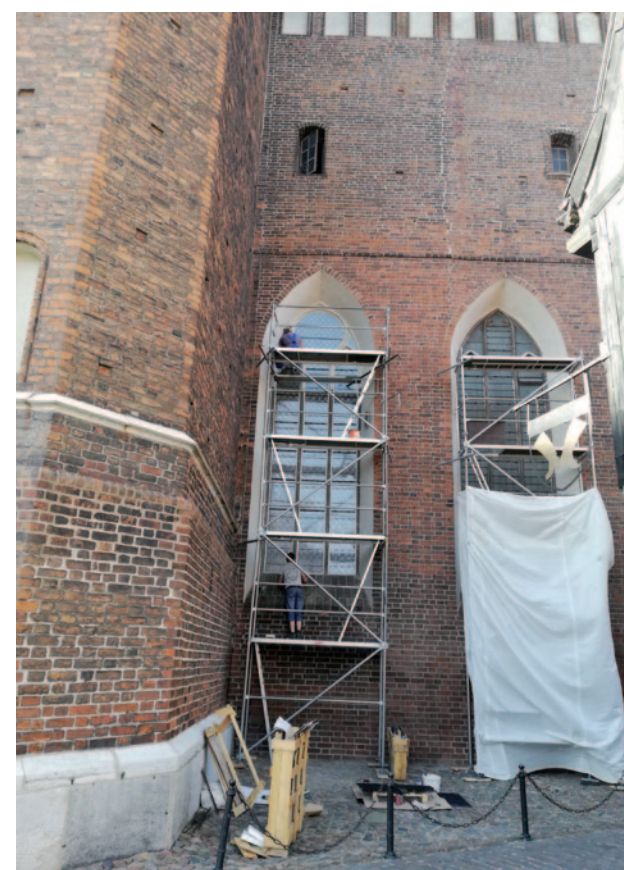
Prace konserwatorsko – renowacyjne okien.

Stan witraży był zły. Siatka ołowiana była uszkodzona, profile ołowiane i połączenia lutowane spękały, a samo szkło witrażowe często uszkodzone. Okna były zabrudzone i nieszczelne, przez co opady atmosferyczne przedostawały

się do wnętrza kościoła. W rezultacie wykonano konserwację istniejących witraży lub przeprowadzono całkowitą wymianę przeszklenia witrażowego. Przeprowadzono również konserwację ślusarki witrażowej oraz prace naprawcze w obrębie konstrukcji okien.

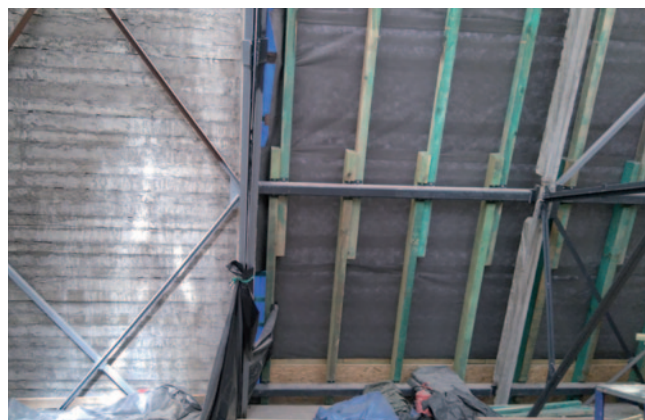
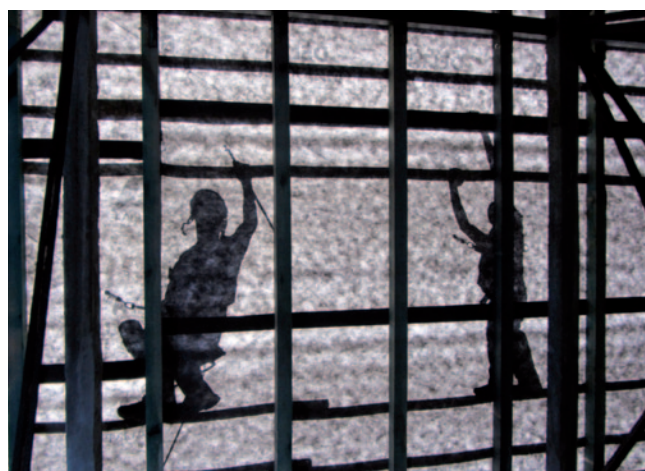
ryzyko ponownego pożaru, postanowiono wykonać stalowe więzary oraz betonowe poszycie w postaci żelbetowych dyli, na których ułożono dachówkę esówkę. Prace budowlane zakończono w 1950 r. Od czasu zakończenia tych prac, nie przeprowadzono żadnego poważnego remontu. W 2015 roku naukowcy z Politechniki Gdańskiej przeprowadzili analizę ceramicznego pokrycia i stalowej konstrukcji dachu, która wykazała jej zły stan oraz niezgodność z obowiązującymi normami dotyczącymi obciążenia wiatrem i śniegiem. Po prawie 70 latach ceramiczne pokrycie oraz opierzenia blacharskie uległy daleko posuniętej destrukcji. Ich wymiana stała się więc niezbędna. Ze względu na brak szczelności przenikająca do wnętrza woda wpływała na

destrukcję żelbetowych dyli i stalowych wiązarów. Wiele elementów konstrukcji wsporczej nosiło ślady daleko posuniętej korozji. Stan techniczny konstrukcji nośnej i kratowych wiązarów był przedawaryjny. Po wykonaniu analizy uznano, że należy wzmocnić ponad 50% stalowych elementów wszystkich wiązarów, oraz poprawić lub wykonać nowe obetonowanie ich zewnętrznej części. Konieczne było odciążenie istniejącej konstrukcji dachu. W rezultacie poprzez rozbiórkę usunięto żelbetowe dyle prefabrykowane, które stanowiły poszycie połaci i konstrukcję wsporczą jako łączenie pod dachówki. Wykorzystano jedynie fragmenty w sąsiedztwie murowanych ścian szczytowych każdej nawy oraz dolne partie każdej połaci, gdzie znajdował się kosz spływowy wody opadowej. Konstrukcję wsporczą zastąpiono drewnianymi krokwiemi, które oparto na stalowych płatwiach osadzonych na wiązarach. Za usztywnienie konstrukcji dachu odpowiadają stężenia połaciowe spinające pasy górne w co drugim polu oraz stalowe płatwie. Całkowicie usunięto istniejącą dachówkę esówkę, którą zastąpiono dachówką ceramiczną typu klasztornego E28. Dzięki wprowadzonym zmianom połacie dachowe uniosły się o ok. 14 cm, co spo-

wodowało zbliżenie ich do pierwotnej geometrii, ponieważ oryginalny dach był wyższy od wybudowanego w 1950 roku. Poza remontem więźby dachowej i poszycia wykonano także nową instalację odgromową, oświetlenie przestrzeni strychowej, instalację grzewczą koszy i rur spustowych wraz z tablicami sterującymi. Ponadto, przeprowadzono renowację sygnaturki na skrzyżowaniu nawy głównej i dużego transeptu przywracając jest właściwy kształt, zrekonstruowano drugą, mniejszą sygnaturkę na skrzyżowaniu nawy głównej i małego transeptu oraz odbudowano wykusz transportowy w elewacji wschodniej. Prace wykonano w oparciu o Projekt budowlany remontu pokrycia i elementów więźby dachowej Bazyliki Mariackiej, którego autorami są mgr inż. arch. Tomasz Celewicz, inż. Marian Adamek oraz inż. Andrzej Bela.

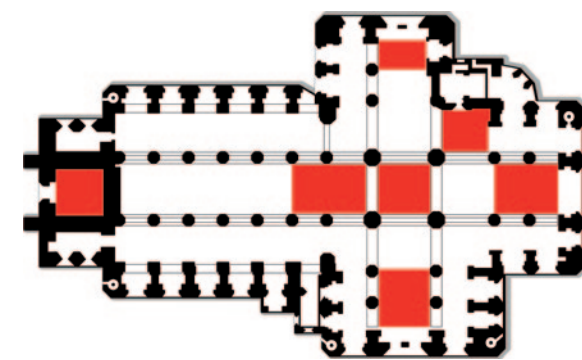
Na rysunku powyżej kolorem czerwonym zaznaczono sklepienia zniszczone w 1945 r.

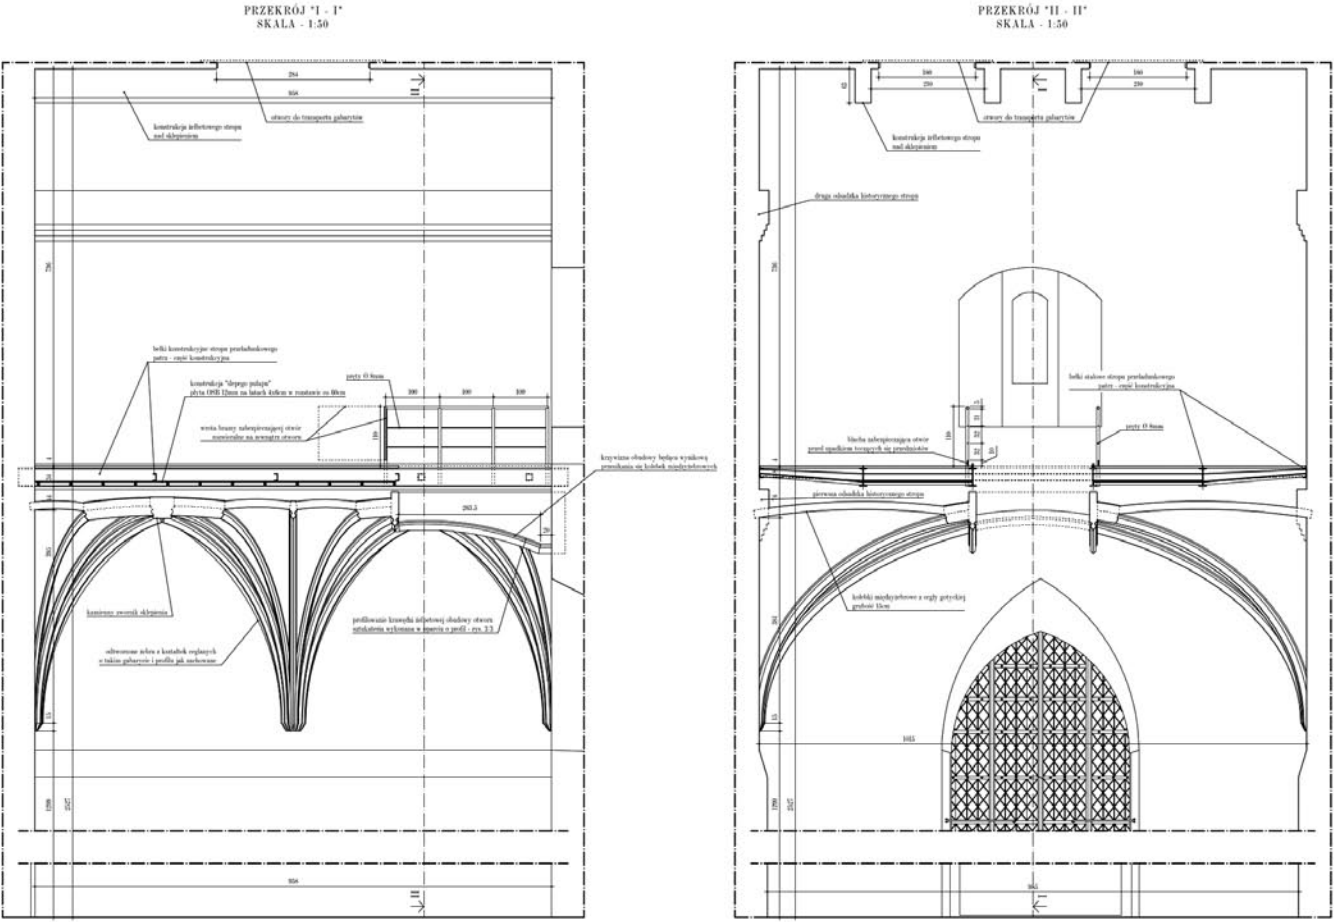
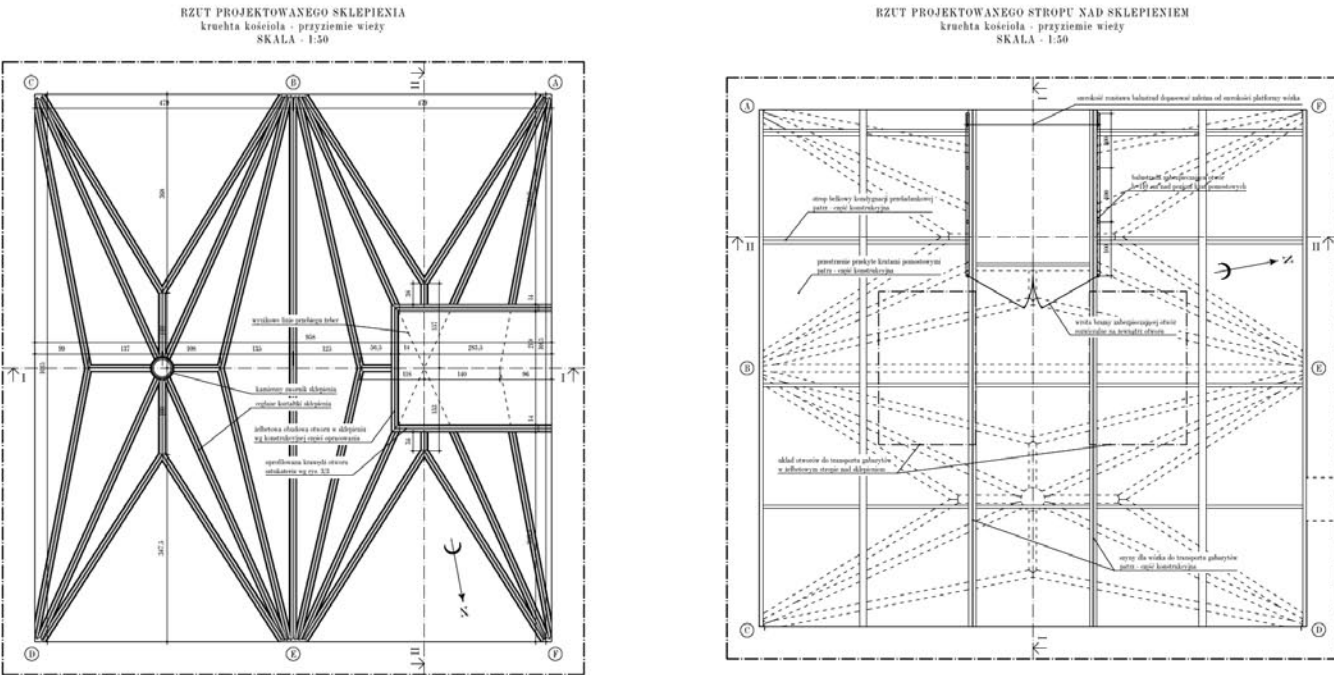
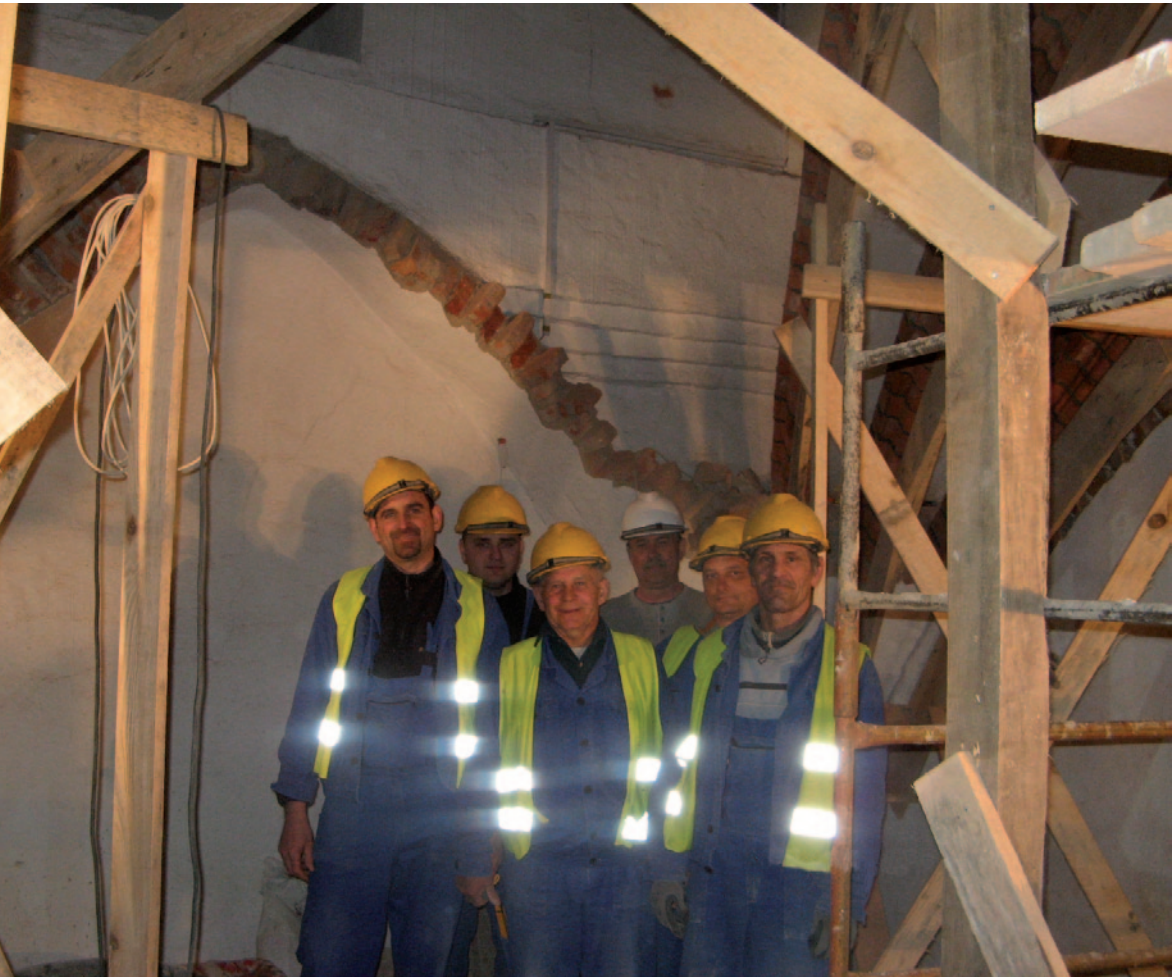
mie punktów nasadowych, czyli pach. Zachowały się także dokumenty archiwalne, ukazujące przedwojenny kształt sklepień, co pozwoliło na ich odtworzenie. Był to zespół dwóch bliźniaczych sklepień typu gwieździstego, w których znajdował się otwór służący do transportu pionowego wielkogabarytowych przedmiotów w tym dzwonów.

W 2017 roku mgr inż. arch. Tomasz Celewicz, mgr inż. arch. Janusz Wittmann oraz mgr inż. arch. Dawid Rot sporządzili projekt budowlany, który stał się podstawą do dalszych działań. W lutym 2018 roku Przedsiębiorstwo Ogólnobudowlane i Konserwacji Zabytków Spółka Jawna Krzysztof Osuchowski Alicja Babik rozpoczęło prace nad rekonstrukcją sklepienia. Na czele pracowników stanął pan Jan Okoński, mający ponad 50 lat doświadczenia przy tego typu pracach. Prace trwały do końca lipca 2018 r. Roboty były podzielone na dwa etapy: (I) montaż stalowej konstrukcji stropu belkowego ponad przewidzianym

Rekonstrukcję sklepienia rozpoczęto od analizy przebiegu linii żebier. Następnie wykreślono kształt drewnianych krążyn, które kolejno ustawiono w linii żebier. Były one wsparte stemplami na ostatnim poziomie przestrzennego rusztowania. Wykonano obudowę otworu transportowego, potem żebra, do konstrukcji których użyto ceglanych kształtek, odwzorowanych z zachowanych fragmentów. Żebra zwieńczono zwornikiem żelbetowym. Kolebki między żebrawi zostały wykonane z cegieł gotyckich, grubość wysklepek 1/2 cegły. W końcowym etapie prac sklepienie zostało otynkowane tynkiem wapiennym i pokryte farbą wapienną na bazie starego wapna lasowanego w białym kolorze.

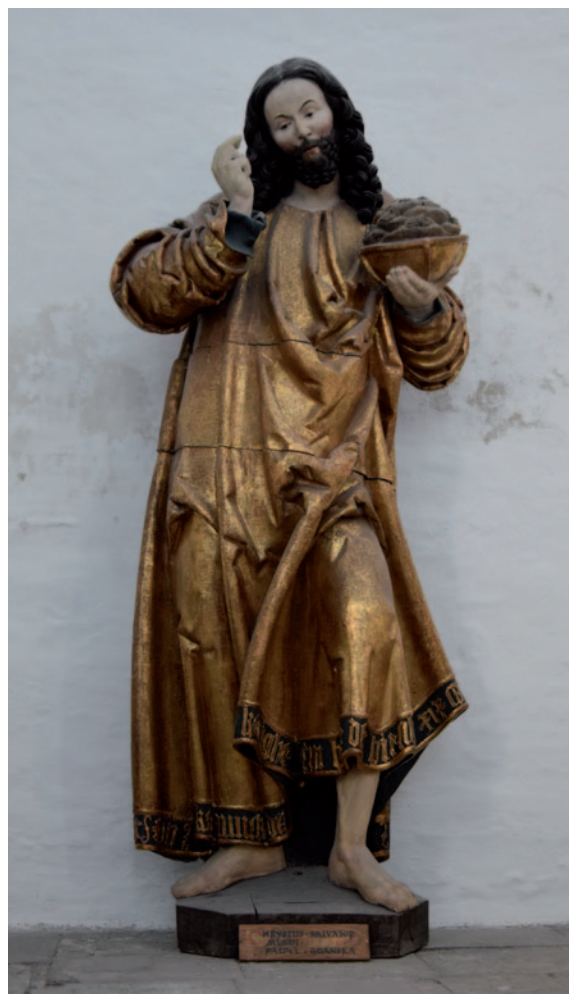
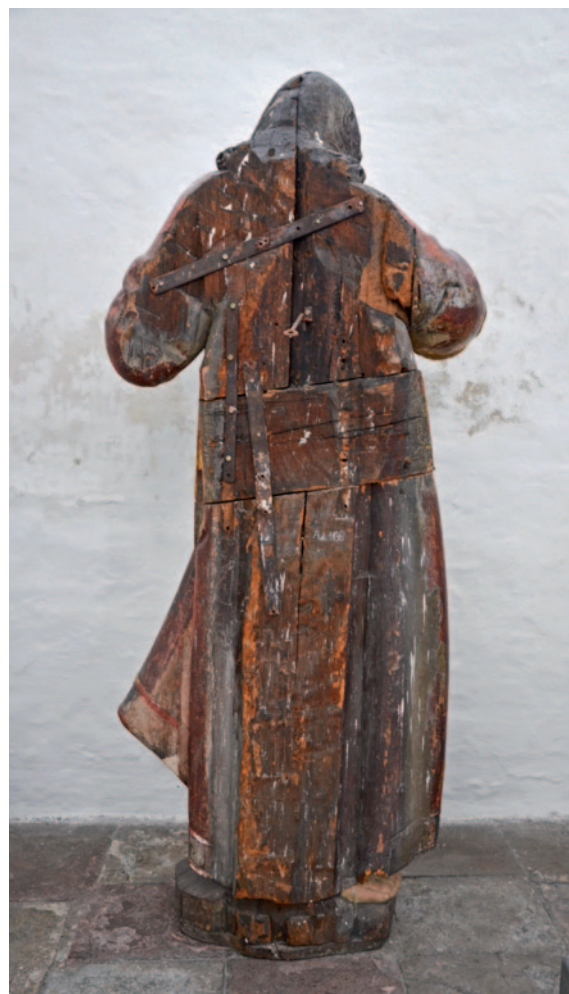
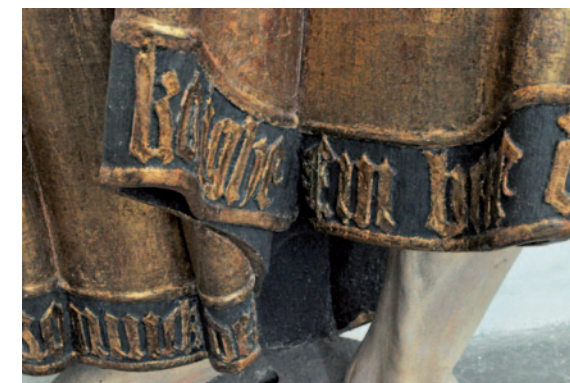
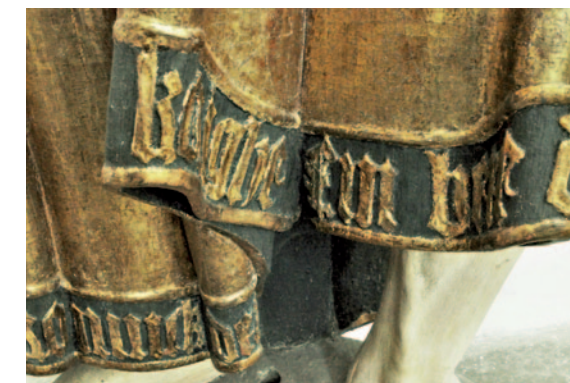
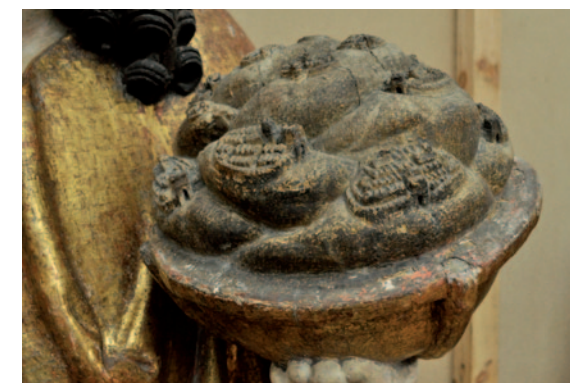
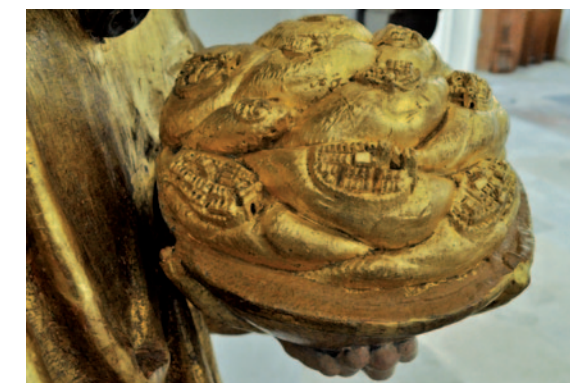
Po upływie 27 lat stan zachowania rzeźby był zły. Drewno było lokalnie bardzo osłabione, z licznymi śladami żeru owadów,

wymagające pilnej impregnacji. Między blokami i ich poszczególnymi fragmentami uczytelniły się szczeliny. Środkowy segment był ponadto przesunięty względem pionowej osi figury. Powierzchnie zarówno złoczone, jak i polichromowane były brudne i wielu miejscach zniszczone. Występowały liczne spękania, odspojenia oraz ubytki zaprawy. Najpoważniejsze znajdowały się na fałdach rękawów szaty. Złoczenia były mocno poprzecierane, a także uszkodzone w wyniku prac prowadzonych w latach 30. XX wieku, podczas których usuwano szare przemalowanie.

W ramach prac prowadzonych w 2019 roku wykonano konieczną impregnację strukturalną drewna. Podklejono spękaną i wielu miejscach odspojoną zaprawę. Zlikwidowano szczeliny i przesunięcia między blokami. Na podstawie archiwalnych zdjęć ponownie zrekonstruowano trzy palce prawej ręki. Korekty wymagały proporcje oraz gest palców wskazującego i środkowego. Uzupełnienia opracowania pozłotniczego wykonano z dbałością o harmonijne połączenie zachowanego złota i nowych uzupełnień, co wymagało odpowiedniego ich opracowania. Pociemniałe retusze karnacji zostały skorygowane. Podczas prac na głowie

Chrystusa stwierdzono występowanie 67 otworów w dwóch mijających się szeregach. W 24 z nich znajdowały się niewielkie fragmenty promieni glorii. Po analizie, konsultacjach oraz w wyniku decyzji podjętej przez komisję konserwatorską aureola została odtworzona, co nadało rzeźbie nowy wyraz.

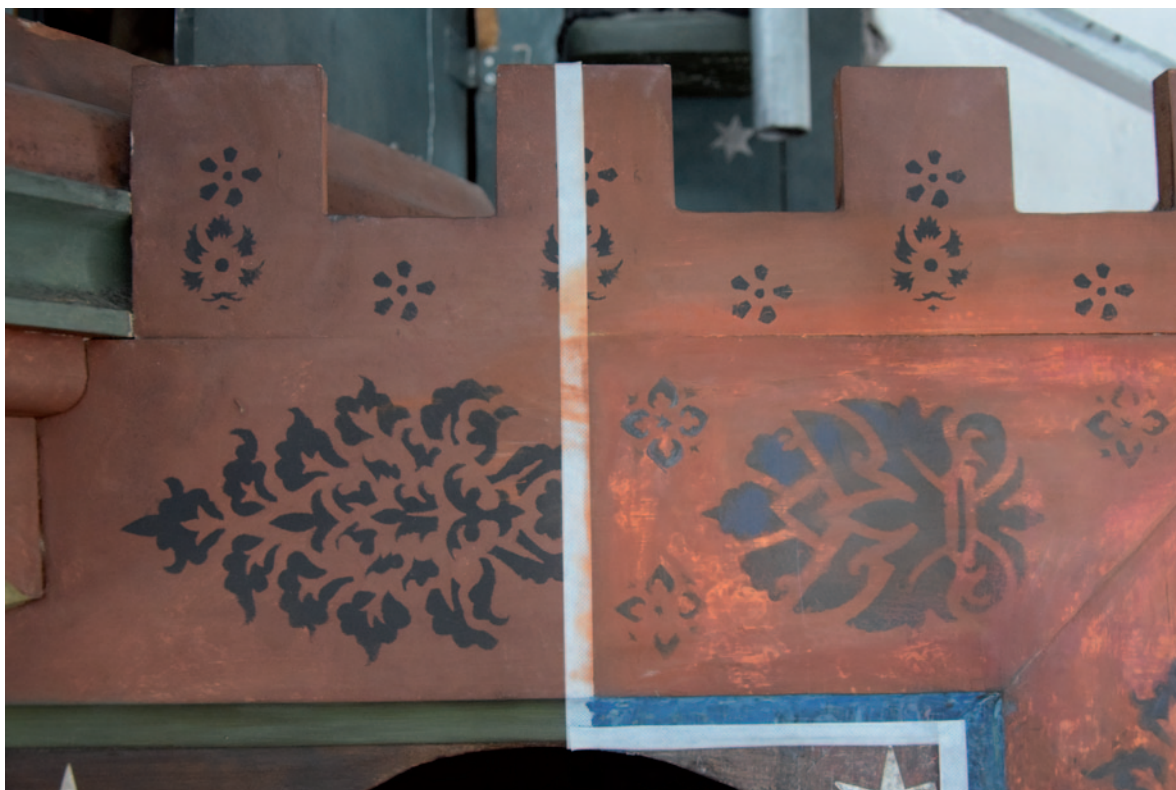
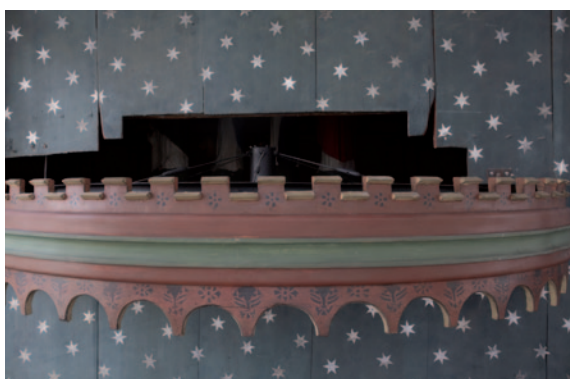
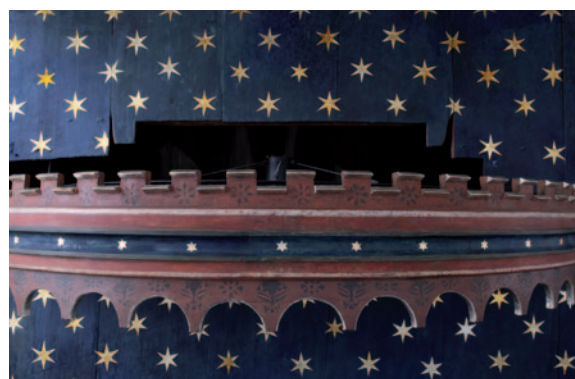
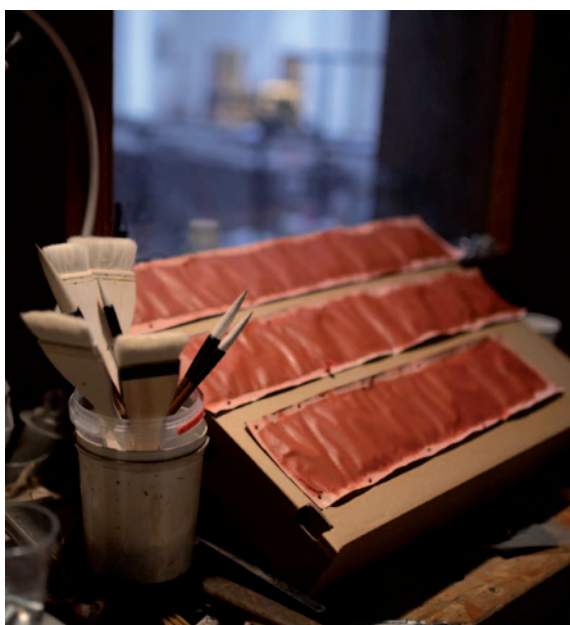
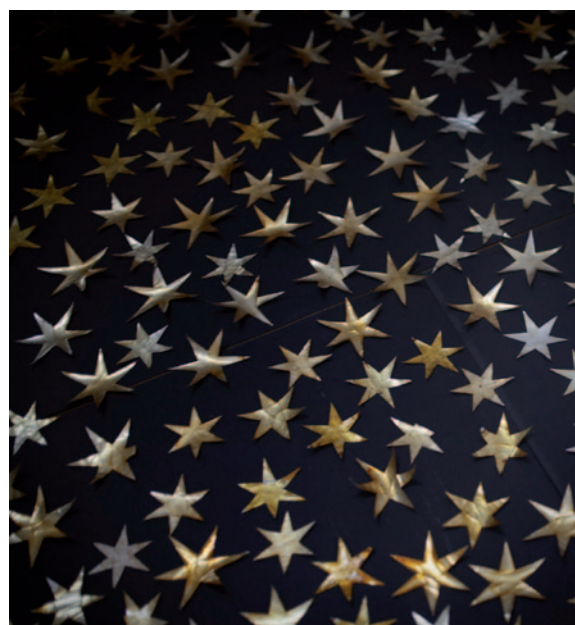
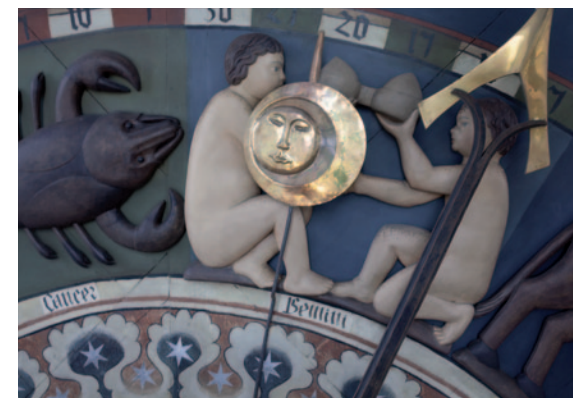
W 2018 roku zostały wykonane sceny Zwiastowania NMP i Pokłonu Trzech Króli. Rok później przeprowadzono pełną konserwację rzeźbionej obudowy zegara. Obiekt był zabrudzony i częściowo przemalowany. Podczas prac przeprowadzonych w latach 80. XX wieku nie odtworzono pełnych walorów estetycznych zabytku.

Przeprowadzono kontrolę obiektu w świetle UV i pobrano przekroje do badań stratygrafii. Oczyszczono tarcze planetarium oraz odkurzano i stopniowo oczyszczano chemicznie pozostałe elementy zegara. Podłoże obiektu było w dobrym stanie. Miejscowo, w strefach,

w których widoczne były otwory po owadach przeprowadzono dezynsekcję oraz impregnację osłabionych partii drewna. Następnie wykonano konsolidację polichromii tarcz i pozostałych elementów, w których odpadała polichromia. Podczas prac przeprowadzonych w latach 80. prawie w całości przemalowano obudowę zegara. Wszystkie tła pokryto farbą „na spoiwie akrylowym”. Zastosowano kolorystykę, która nawiązywała do pierwotnej ale nie oddawała jej walorów estetycznych. Farby były rozbielone, nakładane nieuważnie, bez laserunków oraz zróżnicowania barwy i przeźroczystości. Podczas bieżących prac, po wykonaniu prób preparatów, usu-
