# Remont Bazyliki Mariackiej w latach 2016-2020

Raport z prac

Raport sporządziła: Agnieszka Kołodziejczyk

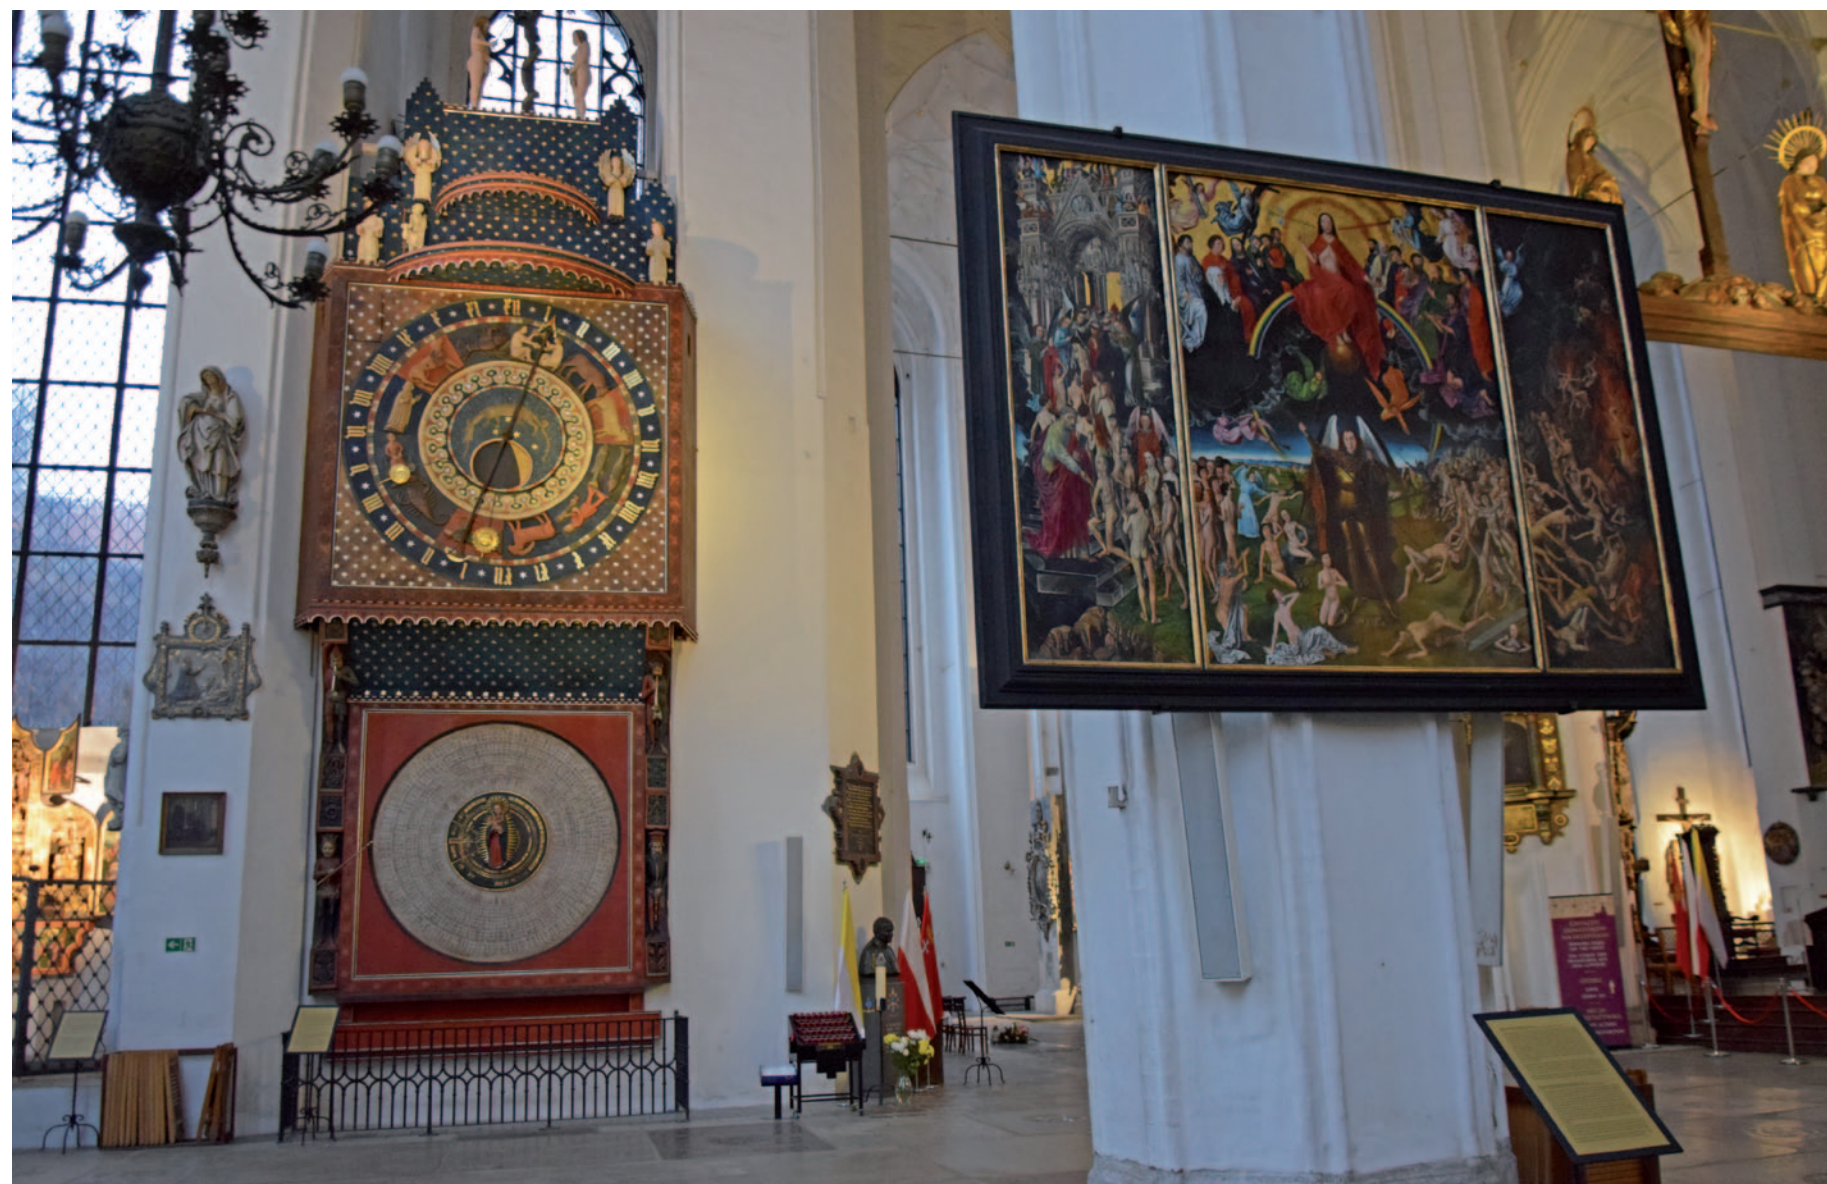
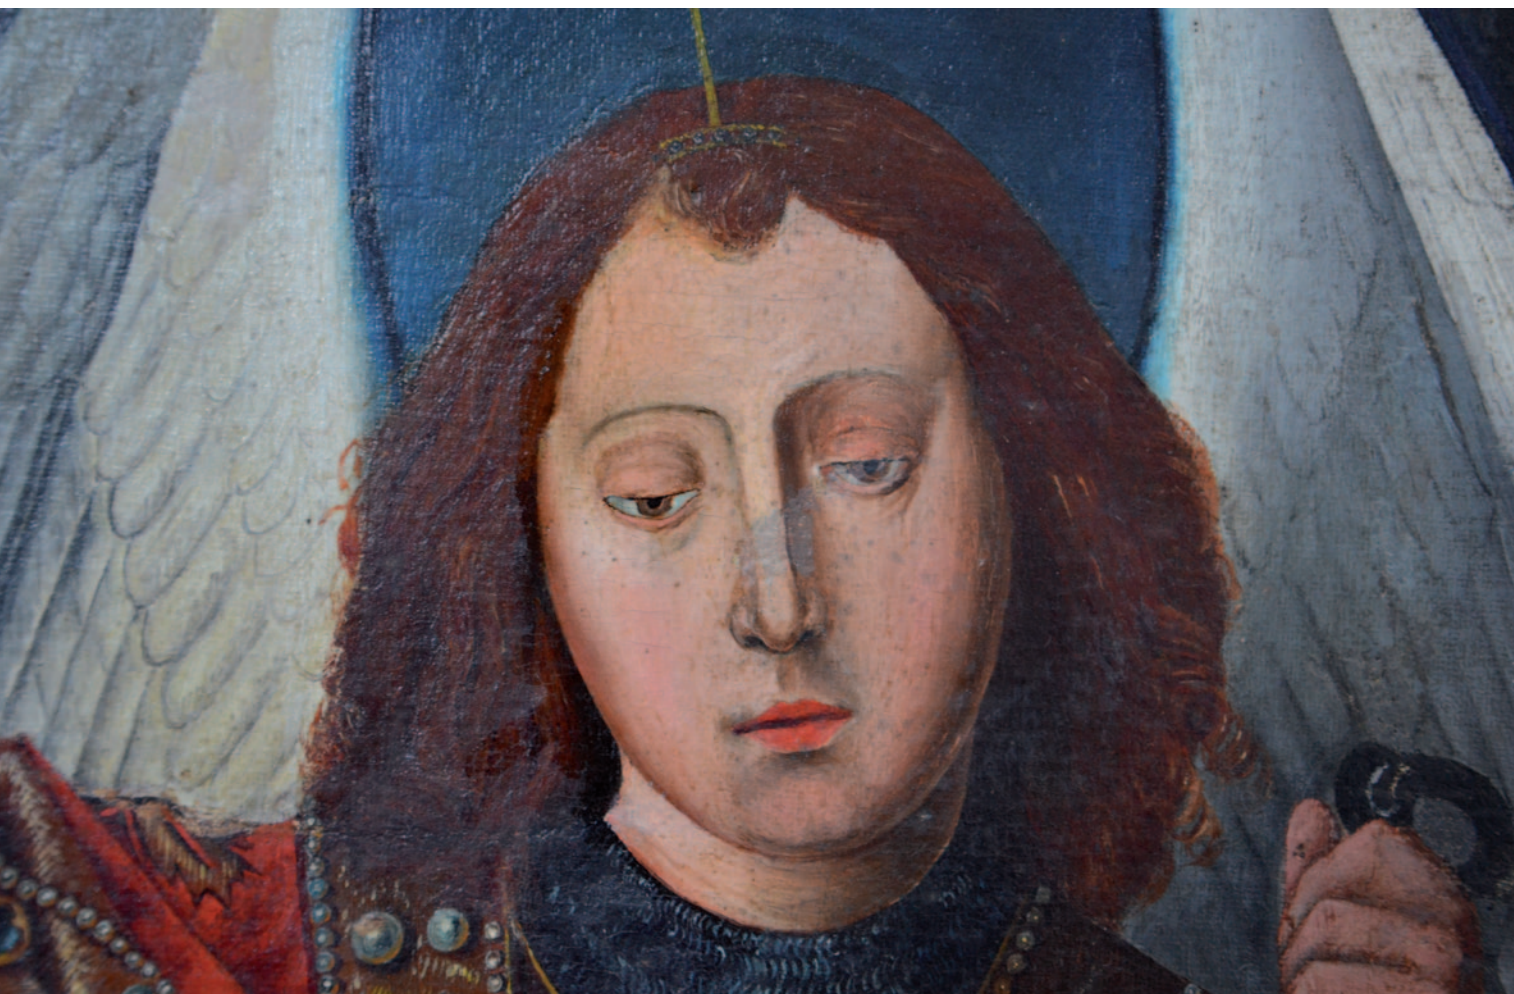
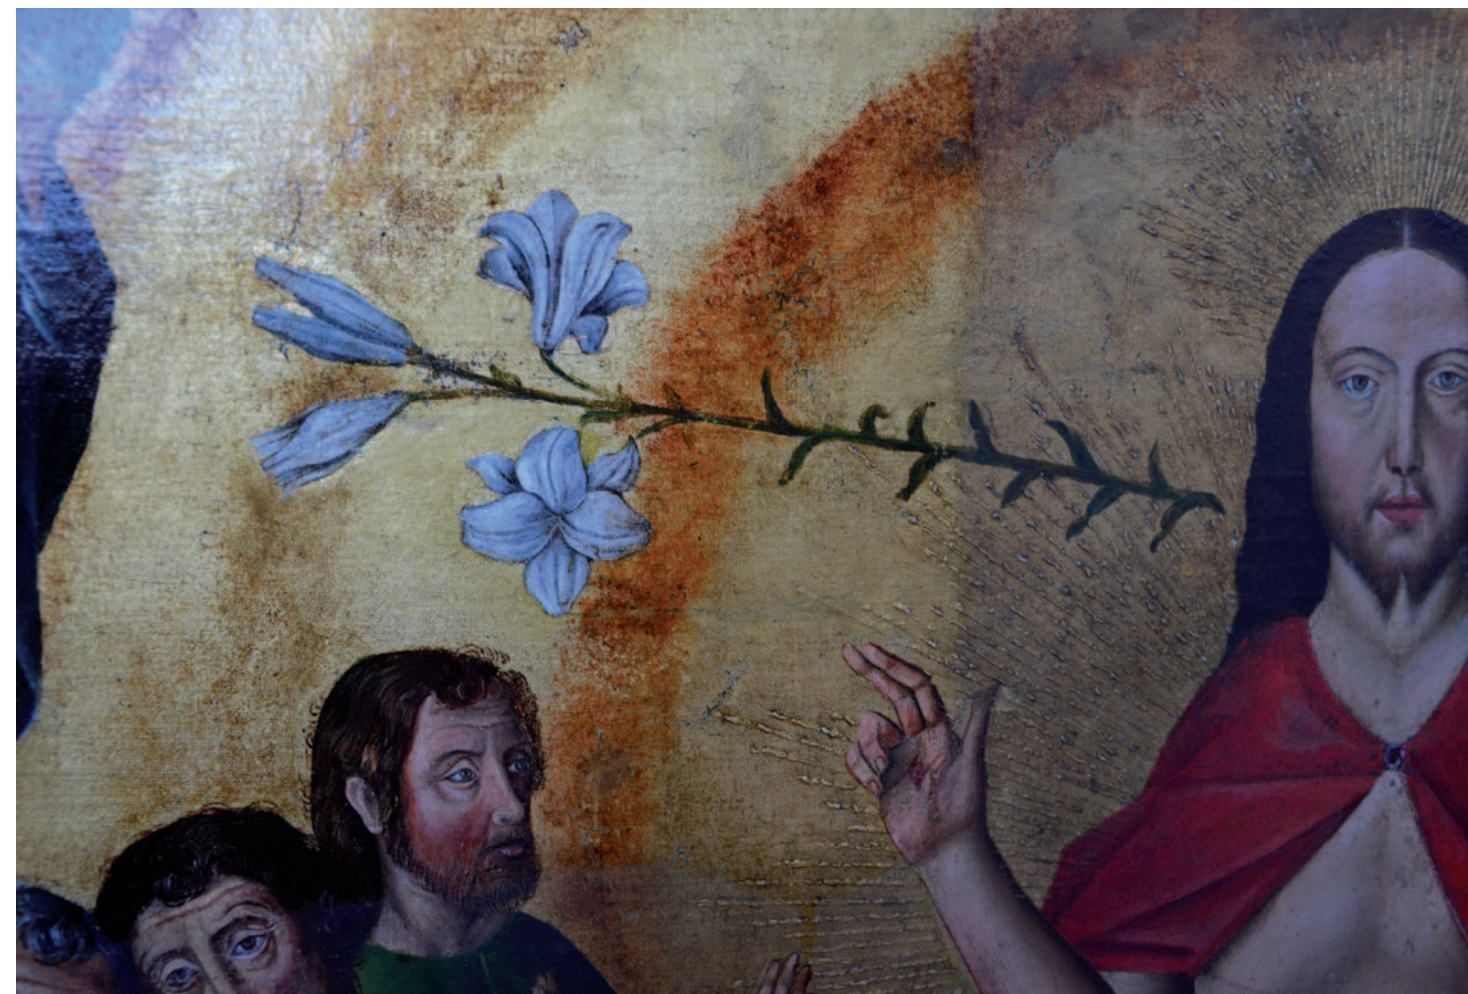
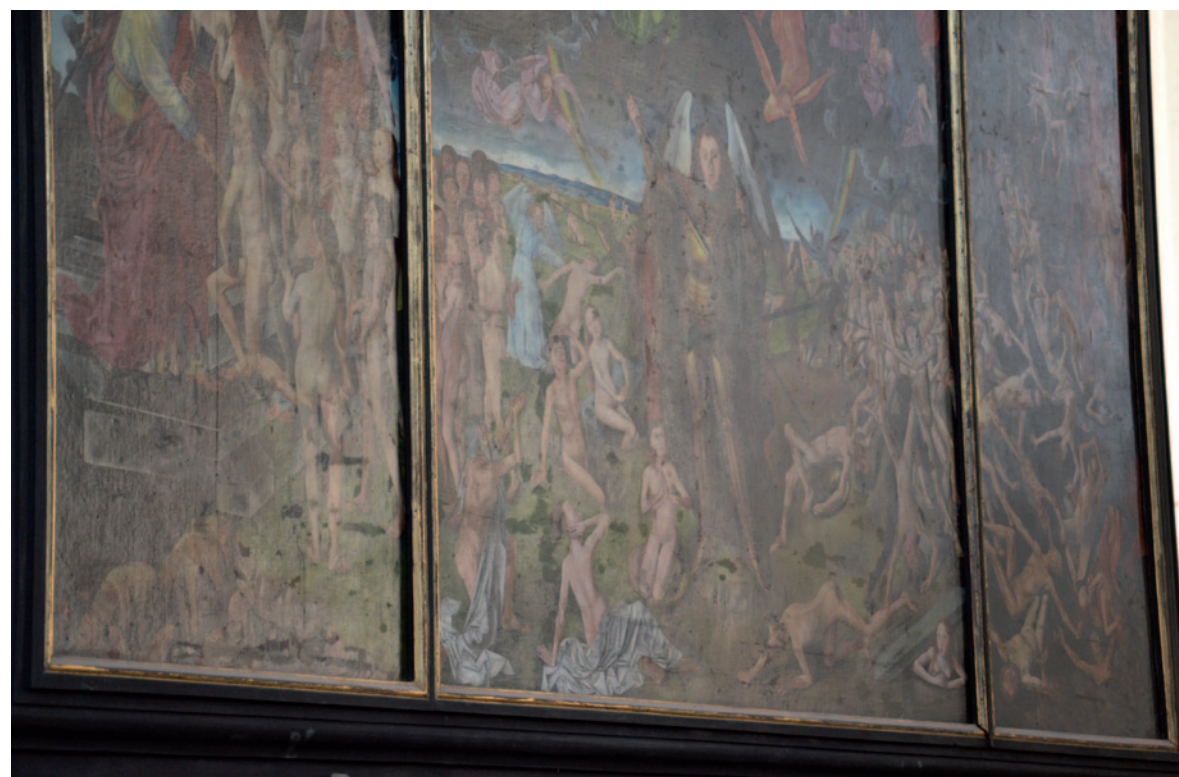
Kopia i oryginał różnią się od siebie. Kopia jest obrazem, jest mniejsza i wykonana w technice olejnej na płótnie. Dzieło oryginalne zostało wykonane na deskach dębowych w technice mieszanej (temperowo-olejnej) i ma formę ołtarza - posiada ruchome skrzydła, na których rewersach zostali namalowani Angelo Tani i jego żona Caterina Tanagli. Para klęczy na tle posągów Marii z Dzieciątkiem i św. Archanioła Michała. Obraz wymagał przeprowadzenia profilaktycznej konserwacji. Przez upływ czasu utracił swoje walory estetyczne. W przeszłości na masę woskowo-żywiczną zdublowano jego trzy podobrazia. Na licu widoczne były pozostałości masy (w postaci żółtych plam). Poprzednio wykonano także zbyt szerokie retusze, które miejscami

zachodziły na warstwę malarską. Były również pociemniałe i matowe. Lico było przez to niejednolite, plamiaste. Cała powierzchnia była zabrudzona, co znacznie pogarszało odbiór dzieła.

O poddaniu kopii zabiegom konserwatorskim zdecydowano w 2020 roku. Prace wykonał zespół konserwatorski pod kierownictwem Krzysztofa Owsianego (firma Konserwacja i Restauracja Dzieł Sztuki mgr Krzysztof Owsiany). W pierwszej kolejności obraz oczyszczono z zabrudzeń powierzchniowych. Następnie usunięto resztki masy woskowo-żywicznej oraz retusze, które potem skorygowano. Wyrównano połysk lica i zabezpieczono powierzchnię. Zabiegom poddano również ramę obrazu. Jest pokryta folią złotopodobną, która w wielu miejscach była przetarta. Ramę oczyszczono i uzupełniono ubytki złocenia.

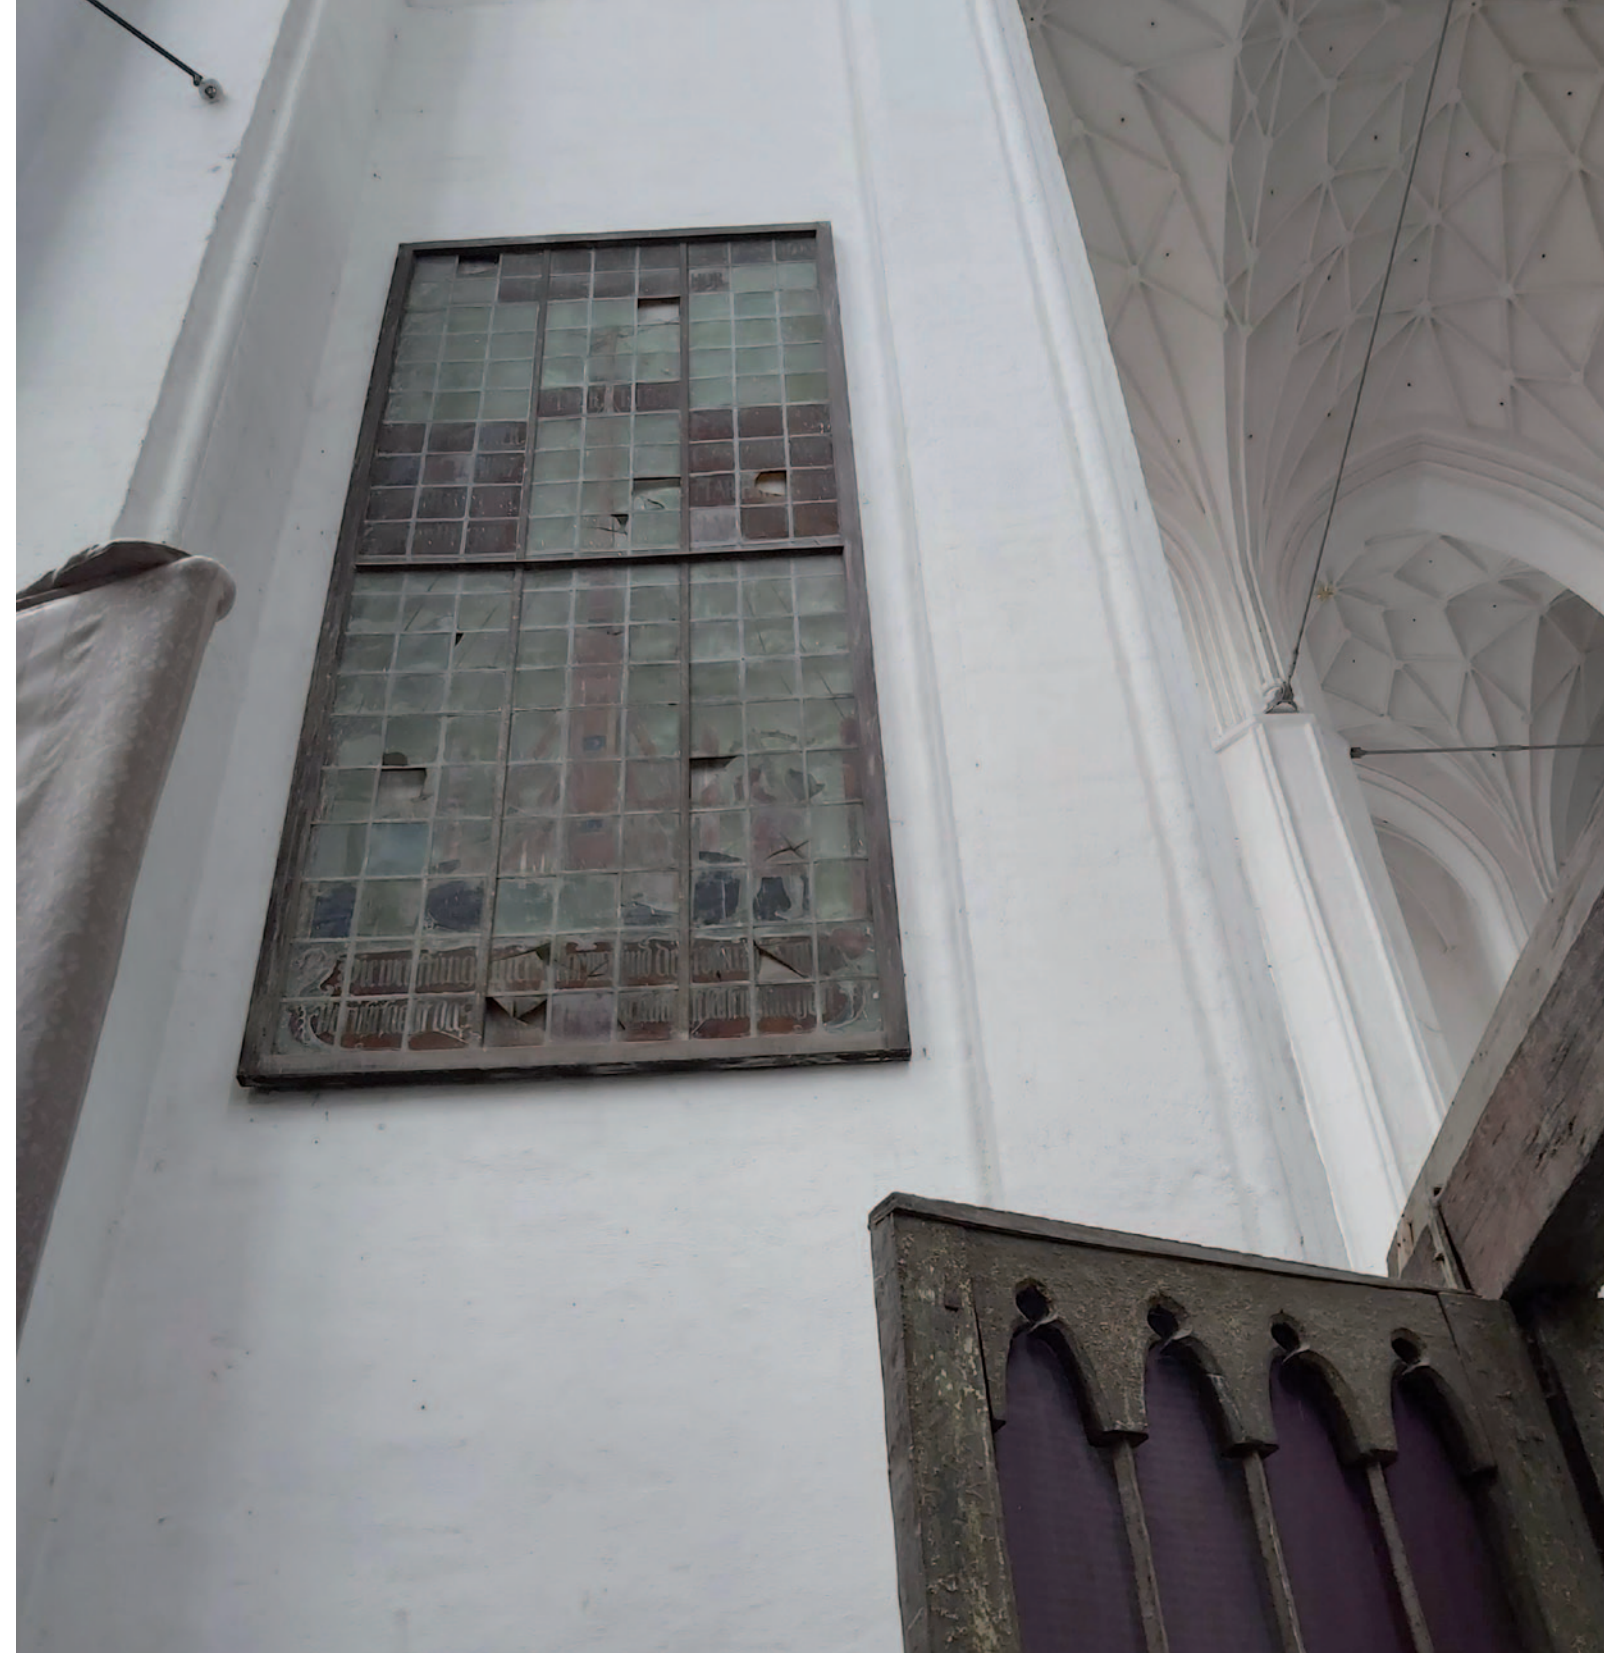
Witraż znajdował się na ścianie zachodniej kaplicy. Pochodzi z I połowy XVIII wieku (prawdopodobnie z 1737 roku). Jest osadzony w drewnianej ramie, składa się 6 kwater zbudowanych z prostokątnych szybek wykonanych z różnych rodzajów szkła. Został wykonany techniką tradycyjną - szkła połączono ołowianymi profilami, spajanymi cyną.

dra. Grzegorza Kotłowskiego, który przetłumaczył treść inskrypcji. W ramach prac wyjęte z ołowiu szkła oczyszczono z zabrudzeń i następnie sklejono popękane fragmenty. Niektóre z elementów były osadzone w niewłaściwych miejscach. Wskazywały na to detale znajdujące się na poszczególnych szklach, np. układ czarnych linii. Szkła te uporządkowano w najlepszy możliwy sposób. Ustalono, że w witrażu brakuje szkieł, o czym świadczy nadal nie w pełni dopasowany ciąg czarnych linii biegnących od szczytu słupa. Na podstawie sąsiednich szkieł oraz analizy ikonograficznej zrekonstruowano brakujące partie. Odtworzono m.in. kapelusz, tułów i nogi strzelca w niebieskim mundurze, dolną część strzelnicy i wzniesienia, fragmenty słupa, a także fragmenty inskrypcji. Całość złożono w nowe profile ołowiane, analogiczne do pierwotnych i osadzano w nowej ramie.

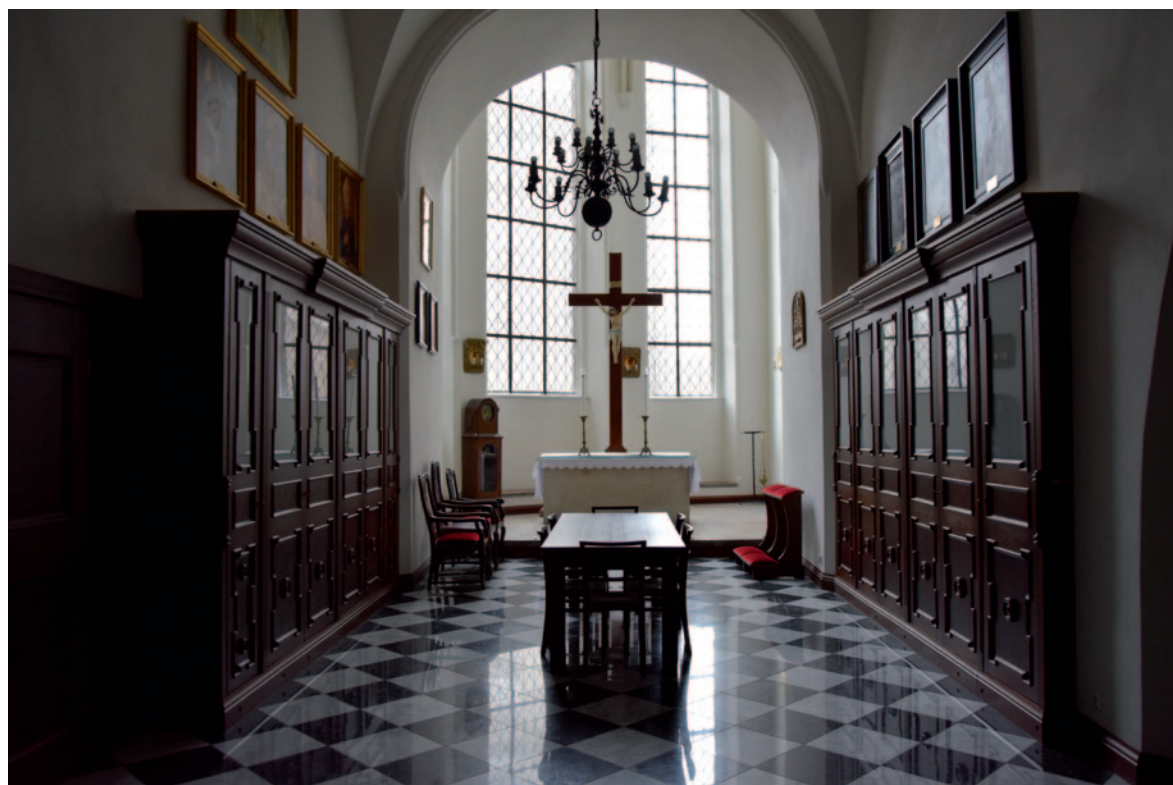
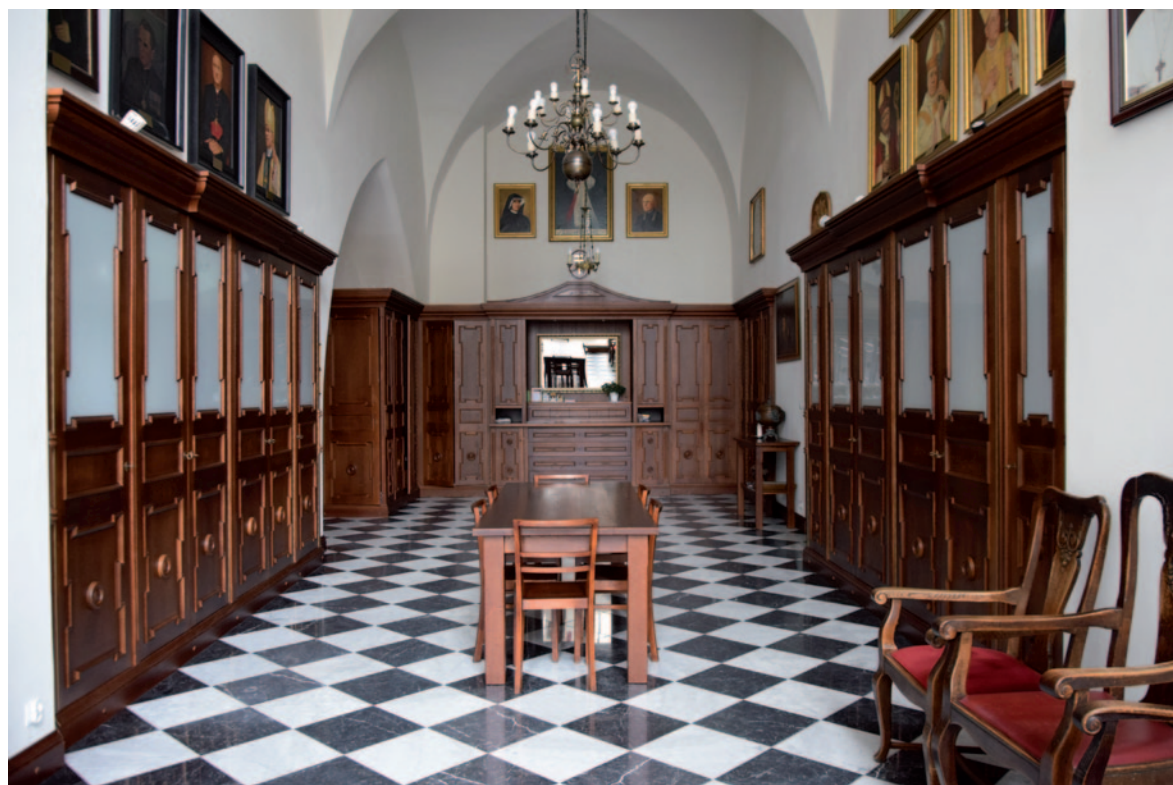
Zakrystia po pracach konserwatorskich wykonanych w latach 2017-2018. Meble wykonał Zakład Stolarski Marian Ranachowski.
